Wat is er gebeurd?

Hoe kon dit gebeuren?

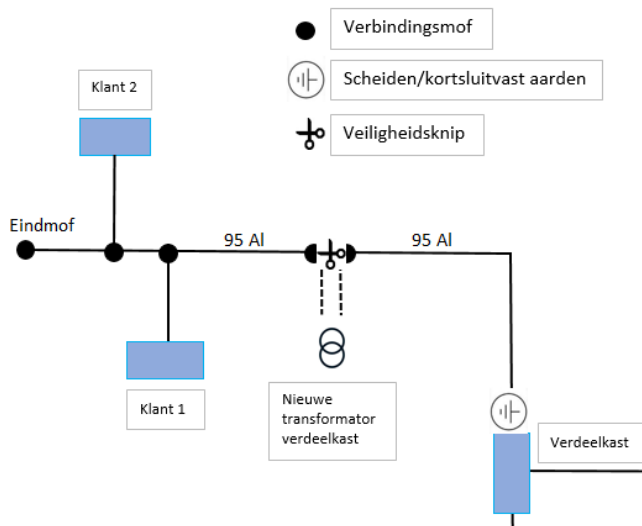
Foto 1 : Situatieschets

Hierna heeft de werkverantwoordelijke de uitloper aan de verdeelkastzijde vrijgeschakeld en geaard. De kabel is geselecteerd. Daarna is de spanningsloosheid aangetoond door middel van een veiligheidsknip op afstand. De monteur gaat aan de klantzijde van de kabel de aders inkorten voor montage van de verbindingsmof en gebruikt hiervoor een ratel-knipschaar. Bij de tweede knip komt hij via de schaar in aanraking met spanning.

Het blijkt dat de spanning op de kabel is veroorzaakt doordat een klant tussen de eerste en tweede knip van de monteur een aggregaat heeft ingeschakeld die spanning terug leverde op het net.

Er stond spanning op de klantzijde van de geknipte kabel. Dit was de directe oorzaak dat de monteur tijdens de montage van de verbindingsmof een schok heeft gekregen.

De kabel was niet conform de VWI E-04 aan de klantzijde gescheiden en kortsluitvast geaard. Om deze reden was er, door het inschakelen van het aggregaat in combinatie met een ondeugdelijke klantinstallatie, vanuit de klant spanning op de kabel komen te staan. Er was geen omkeerschakelaar aanwezig.

Er mag nooit worden gehandeld met het uitgangspunt dat klanten voldoende kennis van hun eigen installaties hebben en dat hun installatie aan de normen voldoet. Er is geen zicht op de deugdelijkheid van klantinstallaties, dus een monteur mag hiervan nooit afhankelijk zijn. Mede hierdoor mag er ook niet worden aangenomen dat er geen terugvoeding te verwachten is; de kans hierop bestaat altijd. In dit geval was de terugvoeding afkomstig van een aggregaat, maar denk bijvoorbeeld ook aan zonnepanelen.

De kabel moet overeenkomstig VWI E-04 altijd aan beide zijden van de werkplek worden gescheiden en kortsluitvast geaard zijn. Als dit niet kan worden gerealiseerd, dan moeten de werkzaamheden voor het maken van een verbindingsmof als zijnde "onderspanning" uitgevoerd worden, in dit geval VWI-E40.

Ander aandachtspunt is tenslotte dat als er bij werkzaamheden een kans bestaat op terug levering vanuit de klant, dit mee moet worden genomen met de risico-inventarisatie en -evaluatie. De klant moet dan als potentiële energiebron conform VWI E-04 worden gezien.
