Wat is er gebeurd?

Tijdens het rooien van een 10kV MS-kabel is met een reciprozaag een naastliggende onder spanning staande kabel geraakt waarbij kortsluiting en een vlamboog zijn ontstaan.

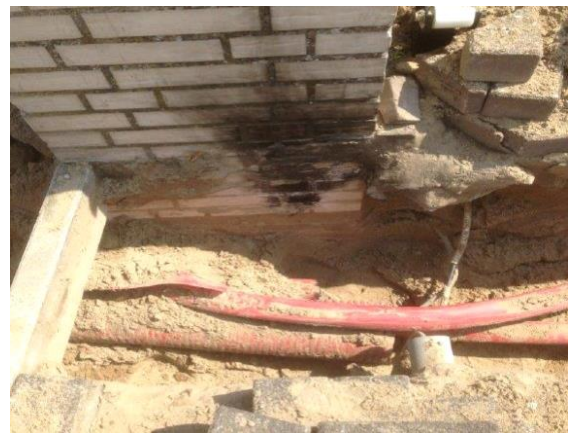
- De RI&E en veiligheidswerkinstructies (BEI) beschrijven de werkwijze en zijn opgenomen in de plannen, maar zijn niet besproken en dus niet opgevolgd.
- Er zijn geen afspraken gemaakt m.b.t. toezicht.
- De verplichte werkinstructie is niet besproken en er is geen opdracht gegeven tot start van de uitvoering.
- Omdat de monteur de kabel onvoldoende heeft vrijgemaakt kan hij niet zien of er nog iets onder of naast de kabel ligt.
- Tegen de regels in is de kabel in de sleuf gezaagd.
- Er is sprake van ingesleten werkpatronen, het veiligheidsgedrag was reactief: *We doen pas iets aan veiligheid als ons iets overkomt.*

Figuur 1: Ligging kabels na incident met afdruk vlamboog

1. Zorg voor een goede werkvoorbereiding met aandacht voor RI&E en de veiligheidswerkinstructies; bespreek dit onderwerp tijdens de kick-off meeting.
2. Start het werk niet zonder een werkplan.
3. Spreek altijd de mate van toezicht af.
4. Voer altijd een LMRA uit, bespreek afwijkingen met je werkverantwoordelijke (WV) of via je leidinggevende.
5. Zorg voor voldoende ruimte om je werkzaamheden op een veilige wijze uit te kunnen voeren.
6. Zaag nooit een kabel in de sleuf.
