Afgelopen jaar hebben meerdere incidenten plaatsgevonden die betrekking hadden op de aanleg van nieuwe middenspanningskabels. Bij het merendeel was een gedegen kans op elektrocutie. Hieronder worden twee recente incidenten besproken. In beide gevallen werden kabels getrokken door een mechanische lier.

Incident 1: beschadiging van nabijgelegen middenspanningskabel

Incident 2: met hoge snelheid loskomen van trekkop

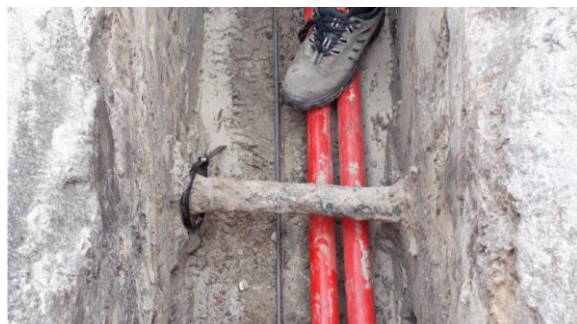
Foto 1: aan onderzijde beschadigde middenspanningskabel

Bij dit incident werd gelierd onder een in bedrijf zijnde middenspanningskabel door. Hierdoor is schade ontstaan aan deze kabel waardoor er een gevaarlijke situatie ontstond. Het werk is direct stilgelegd. Op tijd, want er was gelukkig geen sprake van letsel.

De risico's van het kabellieren zijn onvoldoende inzichtelijk gemaakt. Er is niet genoeg rekening gehouden met de aanwezigheid van omliggende kabels.

Bij het lieren werd onvoldoende afstand gehouden tot een bestaande onder spanning staande middenspanningskabel. Hierdoor heeft de lier de kabel beschadigd.

Er is afgeweken van de voorgeschreven methodieken voor kabeltrekken door de opdrachtgever. Wees je bewust van het feit dat kabeltrekken de nodige risico's met zich meebrengt waaronder elektrocutie.

- Maak ter voorbereiding van kabeltrek een risico-inschatting en stel een Taak Risico Analyse (TRA) op. Gebruik tenminste een checklist om de juiste maatregelen te treffen.
- Alleen goed geïnstrueerde of ervaren medewerkers mogen een lier bedienen.
- Gebruik altijd de voorgeschreven methodieken en zorg voor voldoende toezicht op de naleving van de voorschriften tijdens de kabeltrek.
