Wat is er gebeurd?

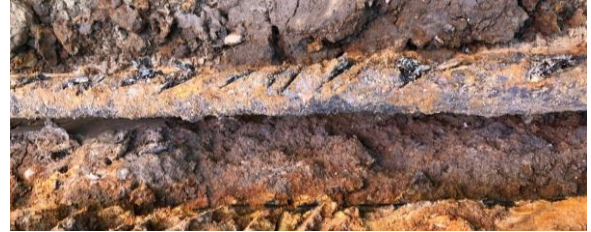
Bij het voorsteken in de zware klei is deze kabel beschadigd. De schop is door de staalbandage en het lood gekomen en heeft een onder spanning staande fase geraakt. De grondwerker kreeg een elektrische schok. Hij heeft zelf zijn leidinggevend gebeld. De leidinggevend is direct naar de locatie van het incident gekomen en heeft het slachtoffer naar de eerste hulp gebracht voor controle.

De GPLK was oud en in zeer slechte staat. Dit is een risico dat volgens de CROW 500 in de ontwerpfase moet worden vastgesteld bij het lokaliseren van de bestaande kabels en leidingen, inclusief het maken van proefsleuven. De slechte status van de kabel moet zijn vastgelegd in de risico-inventarisatie en het maatregelenplan. Vanuit de gebiedsinformatie van het netwerkbedrijf had ook een eis van voorzorg uit moeten gaan op grond van de gevaarlijke combinatie van kleigrond en een oude GPLK, waardoor de kabelmantel ernstig is aangetast. Gezien de status van de kabel had deze moeten worden uitgeschakeld.

Foto 1: geraakte kabel

- Wanneer ondanks alle inspanningen in de voorafgaande fases pas in de uitvoeringfase blijkt dat er sprake is van aantasting, dan moet het werk direct worden gestopt. In overleg met de opdrachtgever en eigenaar van de kabel moet worden bepaald of het werk kan worden hervat. Dat is bij deze casus pas het geval na vervanging van de aangetaste kabel door de netbeheerder of door spanningsloos te werken.

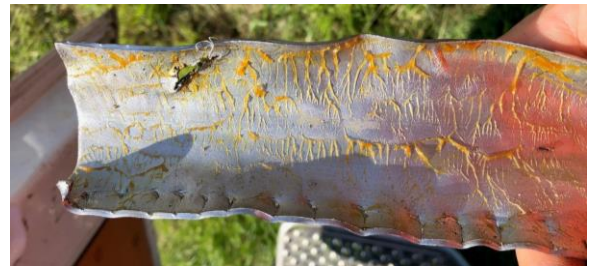
Foto 2: beschadigde mantel
