# Inzicht in E-incidenten 2017 - 2020

Nadere analyse van incidenten met vlambogen, elektrisering of explosies tijdens het werken aan netten onder spanning

*Versie 1.1, d.d. 14 december 2020*

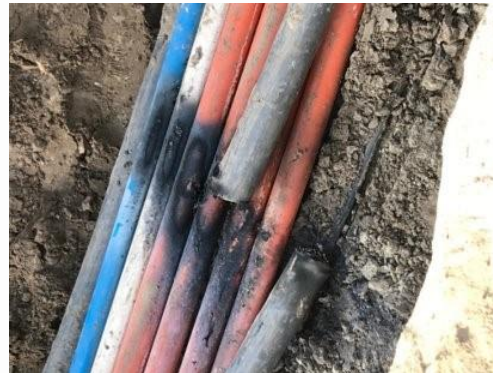
# Incidenten E-04: LS-netdeel in en uit bedrijf nemen en veilig stellen & E-11: LS-kabel selecteren

- Het knippen/zagen van kabels zonder dat spanningsloosheidsmetingen zijn uitgevoerd.
- Het niet veilig stellen (scheiden) van netdelen en kabels.
- Onjuist gebruik van selectieapparatuur.

- *Afgeleide monteur doet geen Last Minute Risk Analysis (LMRA) en spanningsloosheid meting. Hij gaat er op vertrouwen vanuit dat de juiste netkabel is afgesloten. Vervolgens knipt hij de nog onder spanning staande kabel door, waardoor een vlamboog ontstaat.*
- *Een monteur kort een kabel in met een ratel-knipschaar. Bij een tweede knip komt de monteur in aanraking met spanning. De spanning is afkomstig van een aggregaat die de klant heeft ingeschakeld na de eerste knip. Deze had conform de VWI gescheiden moeten zijn van de klantinstallatie en geaard.*

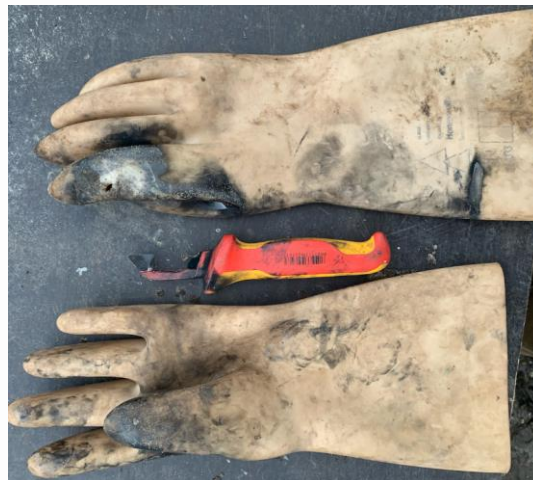
# Incidenten E-40-42: moffen monteren

- Te diep aansnijden van kabels.
- Ongepast monteren van moffen, waaronder verwisselen fasen of aarde.
- Het knippen/zagen van kabels zonder dat spanningsloosheidsmetingen zijn uitgevoerd.

- *Een monteur snijdt een kabelmantel aan zoals hem is aangeleerd. Door opwarming van de kabel door de zon is de mantel zacht geworden. Hier was hij niet op beducht, waardoor het mes te diep sneed en een onder spanning staande fase raakt .*
- *Ondanks dat monteur geen tijd had, is de monteur onder druk toch in de auto gestapt om op een andere werklocatie een eindmof te monteren. Zonder startwerk, werkplan, kijken op de tekening en aantonen van spanningsloosheid heeft de monteur een reciprozaag in de kabel gezet. Hierbij ontstond een kortsluiting met een vlamboog.*

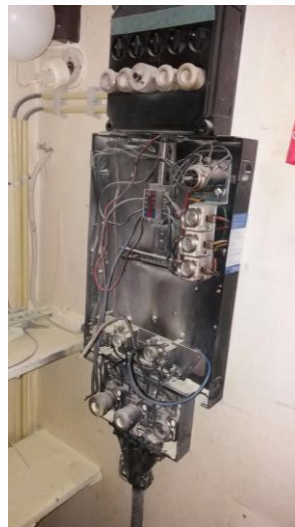
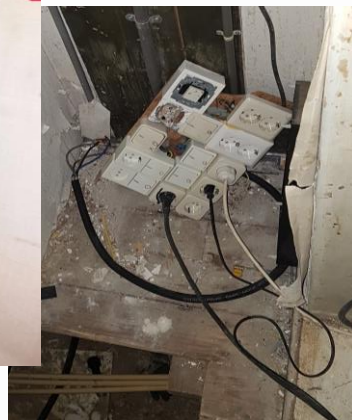
# Incidenten E-69: direct aangesloten kWh-meting plaatsen of verwisselen

- Doorwerken bij ongeschikte omstandigheden (werkruimte te klein of te gevaarlijk).
- Niet plaatsen van afscherming, waardoor sluiting ontstaat tussen fases door vallende onderdelen.
- Het waar mogelijk niet spanningsloos maken (verwijderen van zekeringen).

- *Een monteur heeft een elektriciteitsmeter opgehangen en wil de mespatronen terugplaatsen. Omdat de werkruimte krap is, gebruikt de monteur hierbij zijn niet natuurlijke linkerhand. Hij plaatst de patroon schuin, raakt twee fases en veroorzaakt een vlamboog.*
- *Monteur wordt gebeld en voert vervolgens geen Last Minute Risk Analysis (LMRA) uit, waardoor het hem niet opvalt dat de zekeringen nog niet verwijderd zijn. De monteur pakt daardoor pardoes een fasedraad die nog onder spanning stond.*

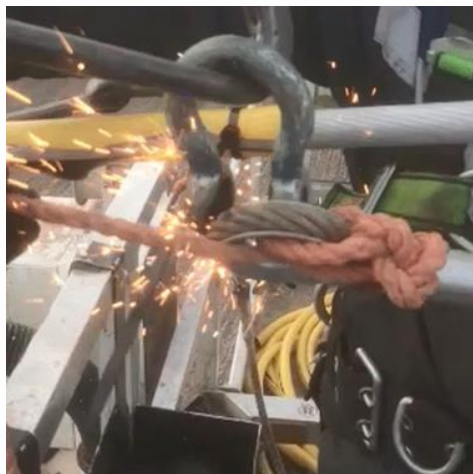
# Incidenten E-104/204: bedienen en veiligstellen

- Spanningsloos maken van het verkeerde veld.
- Niet correct aarden van component.
- Onder spanning zetten van defect, of niet correct gerepareerd, component.

- *Bedieningsmedewerker wijkt af van het bedieningsplan waardoor de spanning in een verkeerd HS-veld wordt afgeschakeld. In het veld waar de werkzaamheden worden uitgevoerd, worden medewerkers meerdere malen blootgesteld aan elektrocutie- en vlambooggevaar.*
- *Bij onderhoudswerkzaamheden constateren werknemers ondanks aangebrachte werkaardingen een behoorlijke vonkvorming tussen een kettingtakel en een hoogspanninggeleider. De werkaarding bleek aangebracht op de verflaag en niet de daarvoor bedoelde aardkogel.*

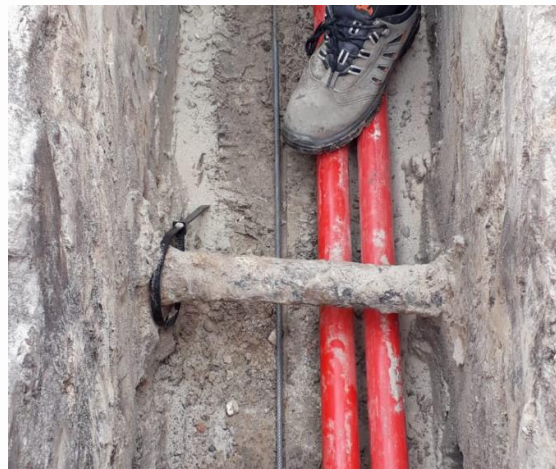
# Incidenten E-133/233: toezicht bij civiele werkzaamheden nabij HS- of MS-net

Beschadigen van bestaande kabels door:

- Graafwerkmachines.
- Boormachines.
- Prikstokken en scheppen.

- *Een graafmachinist is bezig met vrijgraven van de grond. Er is geen startwerkinstructie gehouden en geen toezicht aanwezig. Verder is geen KLIC-melding gedaan en geen LMRA uitgevoerd. Bij het graven raakt hij een 10 kV kabel waardoor kortsluiting ontstaat.*
- *Tijdens HDD-boorwerkzaamheden wordt een MS-kabel beschadigd. De aanwezigheid van deze kabel was niet voorzien. De kabel bleek recent in bedrijf genomen en nog niet opgenomen te zijn in de KLIC-database.*

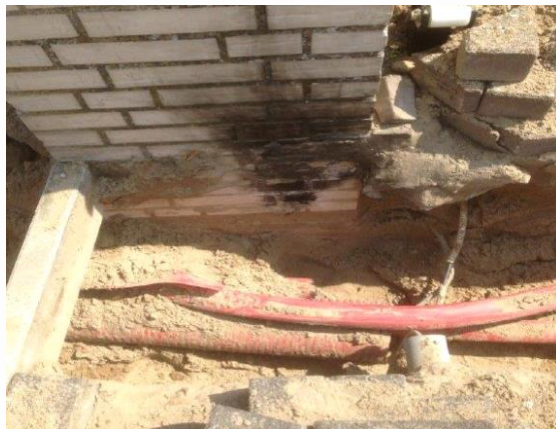
# Incidenten E-139/239: HS- en MS-kabels selecteren en knippen

- Het knippen/zagen van kabels zonder dat spanningsloosheidsmetingen zijn uitgevoerd.
- Het niet aarden van netdelen en kabels.
- Onjuist gebruik van selectieapparatuur.

- *Door het niet correct visueel volgen en selecteren van een MS-kabel wordt een kruising met een parallelle kabel niet opgemerkt. Er wordt geen controlemeting uitgevoerd. Hierdoor wordt door een monteur een verkeerde kabel doorgezaagd die onder spanning staat.*
- *Twee monteurs zijn bezig met het knippen van een MS-kabel. Zij hebben begrepen dat de kabel geaard is op het onderstation, maar controleren dit niet. Bij het knippen blijkt de kabel onder spanning te staan en ontstaat een vlamboog waarbij beide monteurs gewond raken.*
