Elk jaar vinden kortsluitingen plaats tijdens werkzaamheden aan laagspanningsrekken (LS-rekken). In deze flyer worden diverse incidenten besproken die afgelopen jaren zijn opgetreden. Waardoor werden ze veroorzaakt? En wat zijn de voornaamste leerpunten om ze in de toekomst te voorkomen?

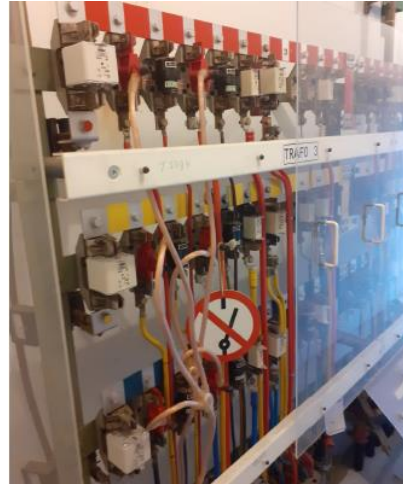
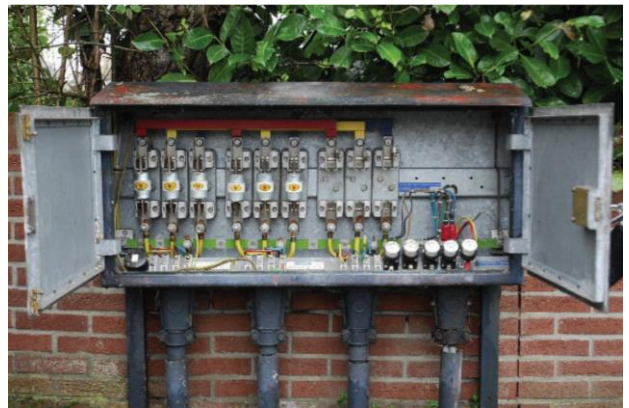
Foto's: voorbeelden laagspanningsrekken
