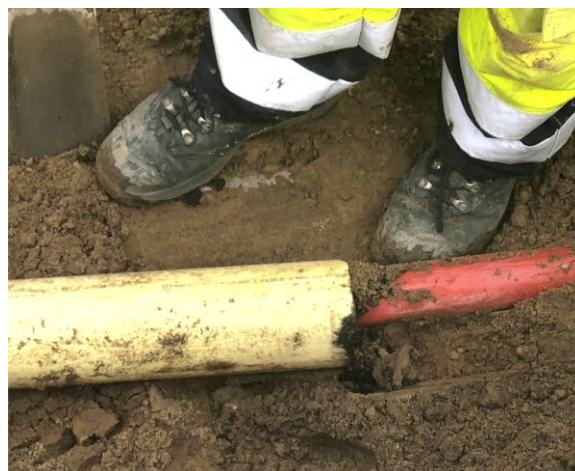
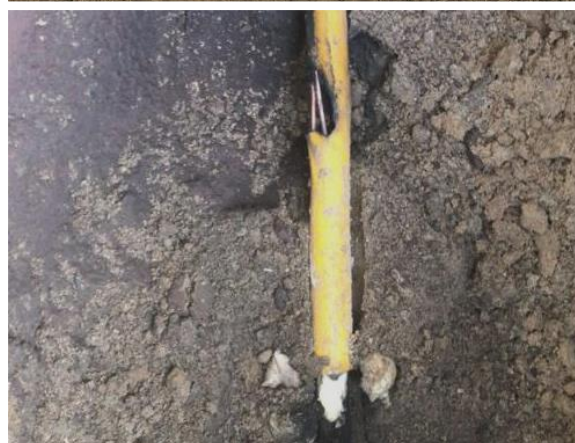
De monteurs gingen er bij het vinden van de oude, ongebruikte gas- of waterleidingen vanuit dat ze leeg waren. Ze waren zich er niet van bewust dat verlaten leidingen regelmatig als mantelbuis zijn gebruikt voor elektrakabels. In sommige locaties was het tot 1991 formeel toegestaan om PCV-waterleidingen als mantelbuis te gebruiken voor middenspanningskabels.

Foto's: voorbeelden verkeerd gebruik mantelbuizen

Hou er altijd rekening mee dat oude, ongebruikte gas- en waterleidingen als mantelbuis zijn gebruikt! In de infrabranche is afgelopen jaren benadrukt dat dit niet mag, maar garanties dat iedereen hiernaar handelt zijn er niet. Daarnaast zijn er vanuit het verleden nog ongewenste mantelbuizen in gebruik.

Heb jij een leiding gevonden die je moet verwijderen? Gebruik dan tekeningen om je ervan te overtuigen dat je de juiste leiding hebt gevonden. Hou er rekening mee dat mantelbuizen niet goed op tekening kunnen staan. Zorg er verder voor dat je pas begint de knippen of boren als het einde van een leiding is vrijgegraven en dus zichtbaar is. Is dit niet mogelijk? Stel dan met een meting vast dat de buis echt leeg is.
