*Vooraf in het verleden zijn oude, ongebruikte gas- en waterleidingen gebruikt om elektrakabels door te voeren. Niet iedereen is zich hiervan bewust. Hierdoor vinden er ernstige incidenten plaats wanneer een monteur de 'lege' leidingen wil verwijderen.*

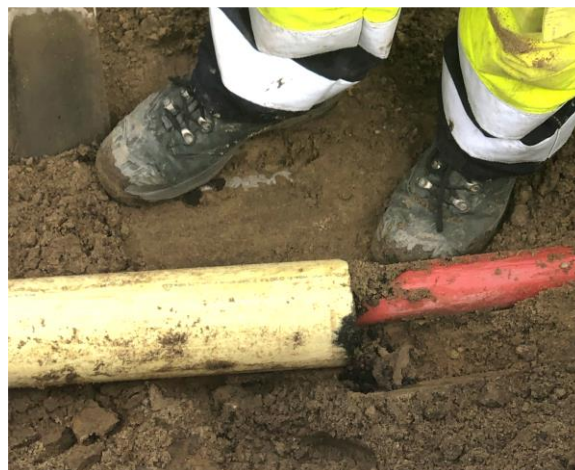
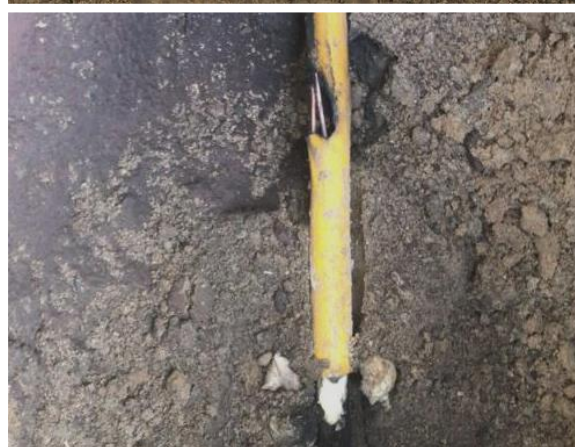
De monteurs gingen er bij het vinden van de oude, ongebruikte gas- of waterleidingen vanuit dat ze leeg waren. Ze waren zich er niet van bewust dat verlaten leidingen regelmatig als mantelbuis zijn gebruikt voor elektrakabels. In sommige locaties was het tot 1991 formeel toegestaan om PVC-waterleidingen als mantelbuis te gebruiken voor middenspanningskabels.

Foto's: voorbeelden verkeerd gebruik mantelbuizen

Hou er altijd rekening mee dat oude, ongebruikte gas en waterleidingen als mantelbuis zijn gebruikt! In de infrabranche is afgelopen jaren benadrukt dat dit niet mag, maar garanties dat iedereen hiernaar handelt zijn er niet. Daarnaast zijn er vanuit het verleden nog ongewenste mantelbuizen in gebruik.

Heb jij een leiding gevonden die je moet verwijderen? Gebruik dan tekeningen om je ervan te overtuigen dat je de juiste leiding hebt gevonden. Hou er rekening mee dat mantelbuizen niet goed op tekening kunnen staan. Zorg er verder voor dat je pas begint te knippen of boren als het einde van een leiding is vrijgegraven en dus zichtbaar is. Is dit niet mogelijk? Stel dan met een meting vast dat de buis echt leeg is.
