Deze flyer bespreekt een incident dat plaatsvindt tijdens een saneringsproject. Bij het incident ontstaat vrije gasuitstroom vanwege het niet goed functioneren van blazen. De drukloosheid wordt na het plaatsen hiervan niet goed gecontroleerd.

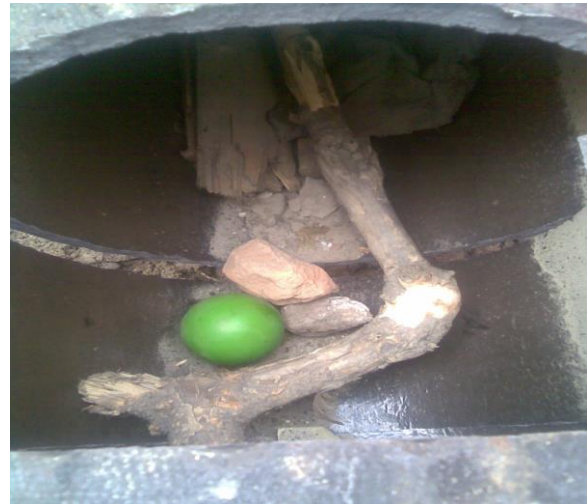
Nu wordt er pas een nuldrukmeting en controle drukopbouw uitgevoerd. Door dit te doen ontdekken ze de oorzaak van de gasuitstroom: een blaas die niet goed afsluit. Nadat dit deel van de buis verwijderd is, wordt duidelijk wat het probleem was. Er zat afval en vuil in de buis waardoor de blaas de leiding niet kon afsluiten (zie foto).

Foto: afval en vuil in gietijzeren buis

- Zorg altijd dat je zeker weet dat blazen goed functioneren. Werk niet op aannames.
- Overtuig jezelf ervan dat de leiding die je gaat verwijderen drukloos is en er geen nieuwe drukopbouw plaatsvindt.
- Voer na het plaatsen van blazen altijd een nuldrukmeting en controle drukopbouw uit.
- Wees je ervan bewust dat een blaas kan functioneren, maar omstandigheden ervoor kunnen zorgen dat hij niet goed afsluit. Een buis is bijvoorbeeld niet altijd rond. Vooral langs naden kan afval en vuil in een buis aanwezig zijn.
- Bij het besproken incident ging de gassignaleringsmeter af. Dit betekent dat er sprake was van een hoge gasconcentratie en verstikkings- en explosiegevaar. De werkplek moet dan direct worden verlaten. Probeer een gaslek nooit provisorisch met te repareren, zoals met tape!
- Afhankelijk van de werkzaamheden kan het zo zijn dat de leiding ook gasloos gemaakt moet worden.
