In deze flyer wordt een incident besproken waarbij een gasaansluitleiding met een accu reciprozaag wordt doorgehaald. De gasleiding stond nog onder druk. Tijdens het zagen is er vrijgekomen gas ontstoken en liep de monteur brandwonden op.

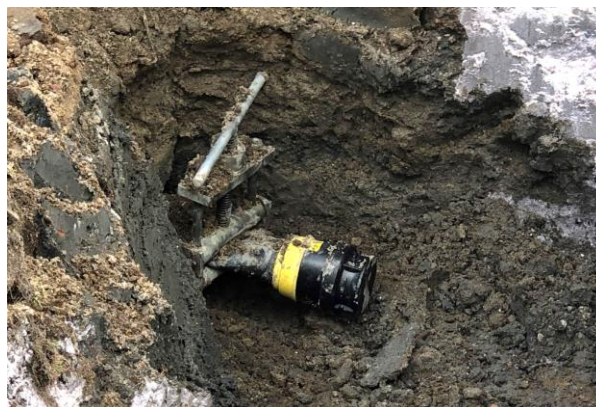
De AVP weet dat de gekozen werkmethode strijdig is met de geldende procedures en vreest dat hij daarvoor in de problemen zal komen. Hij graaft het lasgat daarom verder open om alsnog de voorgeschreven knevel te zetten. Pas daarna meldt hij het incident.

Tijdens het incidentenonderzoek is het achteraf plaatsen van de knevel aan het licht gekomen. Bij het plaatsen hiervan heeft de AVP zich ongewenst in de gevaarzone nabij de gasuitstroom bevonden. Hij had beter verderop een kopgat kunnen graven en hier de leiding moeten knevelen.

Foto 1: te laat geplaatste knevel op gasaansluitleiding

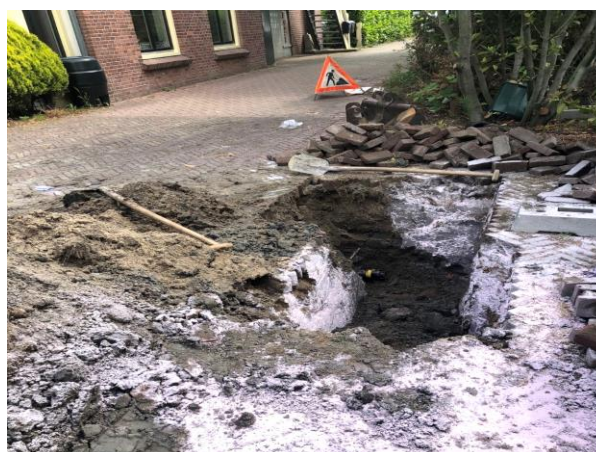
Als de werkzaamheden starten, wordt besloten om geen knevel te zetten en de leiding direct door te zagen. Dit wordt mede gedaan omdat er volgens de AVP weinig druk op de leiding staat. Er wordt gezaagd met een accu reciprozaag. Hierbij ontstaat een steekvlam waardoor de VP geraakt wordt. Hij heeft brandwonden aan de handen, armen en gezicht. De AVP raakt in paniek, pakt direct een brandblusser en begint de gasbrand te blussen.

Foto 2: werklocatie na blussen

- Bestrijd een gasbrand bij voorkeur door het onderbreken van de gastoevoer. Het blussen ervan brengt risico's met zich mee.
- Weet dat een accu reciprozaag een potentiële ontstekingsbron is.
- Voor het leren van incidenten is eerlijkheid heel belangrijk. Een incident kan iedereen overkomen. Verdoezel gemaakte fouten nooit.
