Deze flyer bespreekt twee incidenten die plaatsvinden tijdens het werken in een te kleine werkput. Eén van deze putten was niet alleen te klein, maar ook niet goed verlicht én er lag een grote plas op de bodem.

## 1: kortsluiting bij monteren aftakkleem

## 2: kabel onder spanning geknipt

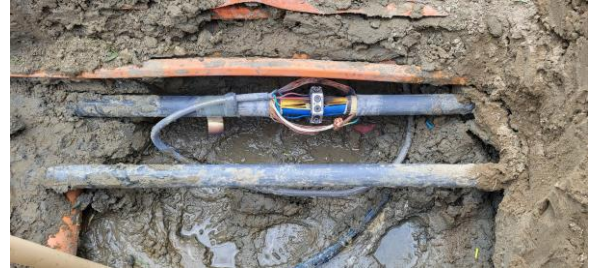
De monteur had weinig werkruimte en stond letterlijk met zijn rug tegen de muur (zijkant van de werkput). Daarnaast was er geen verlichting aanwezig waardoor hij de aders slecht kon zien én lag er een grote plas water op de bodem. De krappe, donkere en natte werkplek zorgde voor een onveilige werksituatie. De monteur vond dit ook, maar besloot toch om niet zijn WV te bellen voor afstemming. Hij wou de opdracht graag zonder vertraging uitvoeren, want er was nog zoveel werk te doen! Achteraf gaf de monteur aan dat hij situatie niet zo bijzonder of afwijkend vond. Hij werkte regelmatig in dit soort werkputten.

Foto: krappe werkput voor monteren mof

Het is van belang dat een werkput voldoende ruim, droog en verlicht is. Heb jij het gevoel dat dit bij jou niet het geval is als je op een locatie aankomt en een LMRA uitvoert? Neem dan altijd contact op met je WV voor afstemming!

Met **voldoende ruim** wordt bedoeld dat je voldoende kan bewegen om jouw werkzaamheden uit te voeren en ook voldoende overzicht hebt op de kabels in de put. Deze moeten rondom zijn uitgegraven.

Een werkput is **licht genoeg** als je de kleuren van de aders goed kunt zien. Zo kun je ook eventuele beschadigingen of bijzonderheden aan de kabel of in de grond ontdekken.

Een werkput mag tenslotte **geen aaneengesloten wateroppervlak** op de bodem bevatten. Als dit wel het geval is, moet het water worden weggepompt.
