Afgelopen jaar hebben meerdere incidenten plaatsgevonden die betrekking hadden op de aanleg van nieuwe MS-kabels. Bij het merendeel was er een kans op elektrocutie. Hieronder worden twee recente incidenten besproken. In beide gevallen werden kabels getrokken door een mechanische lier.

1: Beschadiging van MS-kabel

2: Met snelheid loskomen trekkop

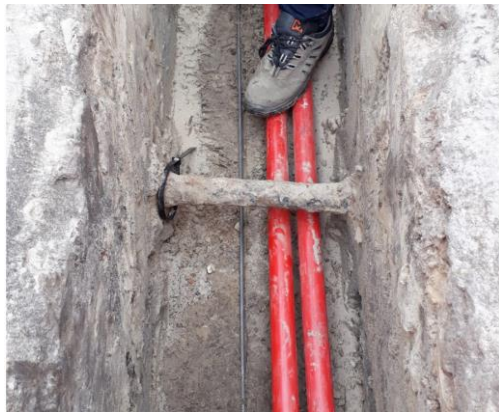
Bij dit incident is onder een in bedrijf zijnde MS-kabel door gelierd. Hierdoor is er schade aan deze kabel ontstaan waardoor er een gevaarlijke situatie ontstond. Het werk is direct stilgelegd. Op tijd, want er was gelukkig geen sprake van letsel.

Bij het lieren werd onvoldoende afstand gehouden tot een bestaande onder spanning staande MS-kabel. Hierdoor heeft de lier de kabel beschadigd. Er is afgeweken van de voorgeschreven methodieken voor kabeltrekken. Wees je bewust van het feit dat kabeltrekken de nodige risico's met zich meebrengt waaronder elektrocutie.

Foto 1: aan onderzijde beschadigde MS-kabel

- Maak ter voorbereiding van kabeltrek een risico-inschatting en stel een Taak Risico Analyse (TRA) op. Gebruik tenminste een checklist om de juiste maatregelen te treffen.
- Alleen goed geïnstrueerde of ervaren medewerkers mogen een lier bedienen.
- Gebruik altijd de voorgeschreven methodieken en zorg voor voldoende toezicht op de naleving van de voorschriften tijdens de kabeltrek.
- Houd je aan de maximale voorgeschreven trekkracht van de lier.
- Begeef je tijdens kabeltrek nooit in de 'Line of Fire' van de kabel, zodat er bij het losschieten of knappen ervan niemand in de gevarenszone staat.
