Een monteur plaatst een slimme meter in een woning. Door afleiding vergeet hij spanningvoerende delen af te schermen en krijgt hij een schok.

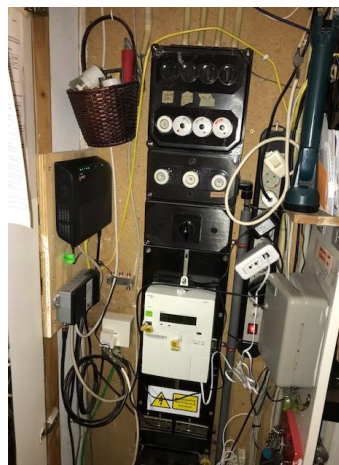
Foto 1: Meterkast

Hij meet het draaiveld van de installatie en schroeft de bedrading van de meter los. Om meer ruimte voor de werkzaamheden te creëren, buigt hij de bedrading naar voren. Hierbij komt hij in contact met één van de onder spanning staande fases. De spieren van de monteur verkrampen en hij kan niet loskomen. De klant is aanwezig en kijkt op veilige afstand hoe de werkzaamheden verlopen. De klant handelt heel kortdaat, trekt de monteur los en voorkomt erger.

Doordat hij in aanraking kwam met een fase is hij onder spanning komen te staan. Door verkramping van zijn spieren kon hij niet meer loskomen.

Bij het plaatsen van een slimme meter moet een monteur zijn of haar werkzaamheden verrichten volgens VWI E-69: een direct aangesloten kWh-meting plaatsen of verwisselen bij aansluitingen kleiner of gelijk aan 3x80A. Deze VWI schrijft voor dat hoofdzekeringen verwijderd moeten zijn en in de nabijheid zijnde spanning voerende delen afgeschermd moeten worden. Dit is niet gebeurd. Daarnaast werkte hij niet met

handschoenen die als PBM zijn voorgeschreven. Hierdoor kwam hij bij aanraking van een fase direct onder spanning te staan.

Overtuig jezelf altijd dat je de spanningvoerende delen hebt afgeschermd en je de juiste PBM's toepast.

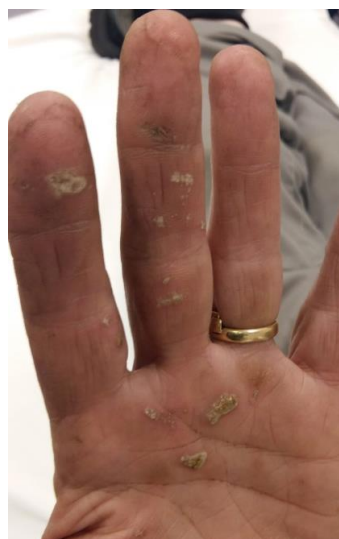
Foto 2: Brandwonden aan de hand

Aan het einde van de werkdag valt het de monteur op dat hij brandplekken op zijn duim en hand heeft (zie foto). Verder heeft hij last van spierpijn. Hierop besluit hij naar de eerste hulp te gaan, waar hij na een nacht observatie naar huis mag.
