Wat is er gebeurd?

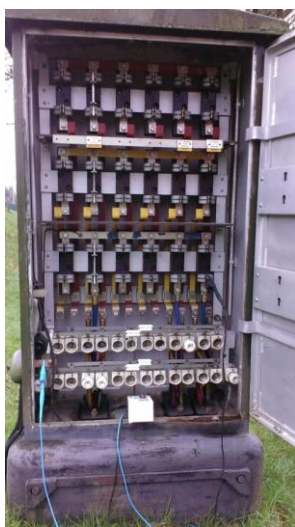
Foto 1:

De te selecteren laagspanningskabel werd gevoed vanuit een sectiekast. Het plaatsen van de zender van het selectieapparaat was geen probleem (foto 1). Er was voldoende ruimte en de kastdeur kon volledig gesloten worden. Het kalibreren van de ontvanger in de sectiekast was niet mogelijk vanwege te beperkte ruimte. Vanaf dat moment werd afgeweken van het voorgeschreven proces.

De zender is in de sectiekast geplaatst (middenonder). Voor kalibratie van de ontvanger is er onvoldoende ruimte. De stroomlus kan door de beperkte ruimte niet om de kabel geplaatst worden.

Het selecteren van een onder spanning staande laagspanningskabel vraagt kennis en ervaring. Medewerkers die kabelselecties uitvoeren moeten goed opgeleid zijn en over de deskundigheid beschikken om op een verantwoorde en veilige manier de selectie uit te kunnen voeren. Houdt je hierbij altijd aan het voorgeschreven proces.

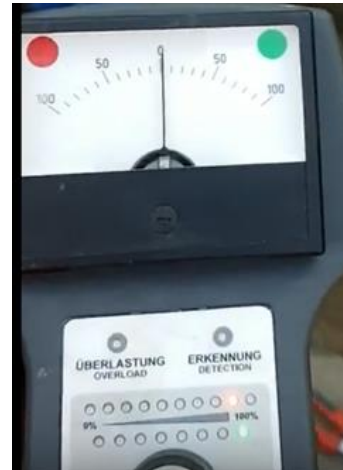
Foto 2:

Omdat kalibreren van de ontvanger in de sectiekast niet mogelijk was, heeft de WV-er ervoor gekozen te zoeken naar een kabel in het lasgat die een signaal afgeeft. De grof instelling van de ontvanger is hierbij afgeregeld op stand 9 (rode ledje, foto 2). Juist door die grove instelling 'vindt' de ontvanger bijna altijd wel iets. In dit geval dus de KPN kabel en niet de juiste laagspanningskabel.

Het rode ledje geeft de grof instelling van de ontvanger aan. Deze stond op stand 9.
