Bij werkzaamheden aan elektrotechnische installaties in de nabijheid van bovengrondse hoogspanningsverbindingen geldt dat nadat deze is veiliggesteld, deze ook moet worden geaard, en in sommige gevallen moet worden kortgesloten. Deze flyer beschouwt een gevaarlijke situatie die is ontstaan omdat een werkaarding niet correct werd aangebracht.

Wat is er gebeurd?

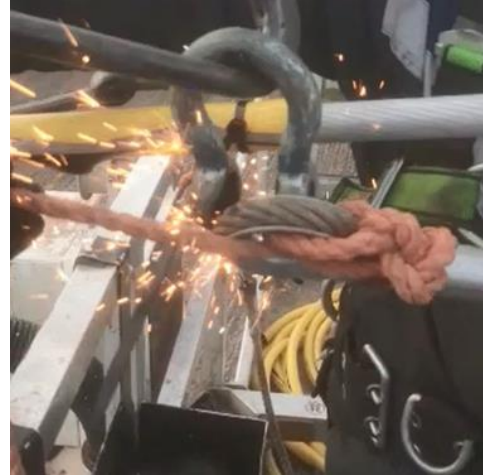
Tijdens werkzaamheden aan de geleiders van een veiliggesteld circuit constateerden de werknemers een behoorlijke vonkvorming tussen een gebruikte kettingtakel en een hoogspanning geleider (zie foto 1). Ook werd de kettingtakel zichtbaar warm (zie foto 2). Beide ondanks de aangebrachte werkaardingen.

De vonkvorming en het warm worden van de kettingtakel geven aan dat er een behoorlijk potentiaalverschil stond tussen de kettingtakel en de hoogspanningsgeleider waaraan onderhoud werd gepleegd. Dit potentiaalverschil kan schrikreacties en (hevige) spierkrampen veroorzaken met verlamningsverschijnselen, een hartstilstand en valgevaar tot gevolg.

De werkaarde was niet op de daarvoor aanwezige aardkogel of 'blank' staal aangebracht, maar op een verflaag. Hierdoor ontstond er een te hoge overgangsweerstand tussen werkaarding en aardingspunt. Deze overgangsweerstand in combinatie met de afstand tussen de werkaardingen en de 'opgeladen' lijn, zorgde ervoor dat het potentiaalverschil niet

door de werkaarding werd afgevoerd, maar door de kettingtakel.

Foto 1: vonken tussen kettingtakel en geleider

- Laat werkaarding altijd aanbrengen en controleren door een vakkundig (aangewezen) persoon.
- Voer aardverbindingen altijd met een metaal-opmetaal contact uit. Gebruik indien mogelijk altijd de aanwezige aardingsvoorziening. Verf is geen elektrische geleider.

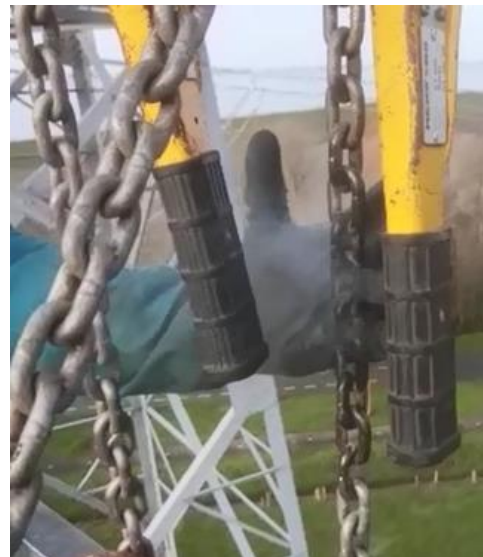
Foto 2: opgewarmde kettingtakel
