## Wat is er gebeurd?

## Hoe kon dit gebeuren?

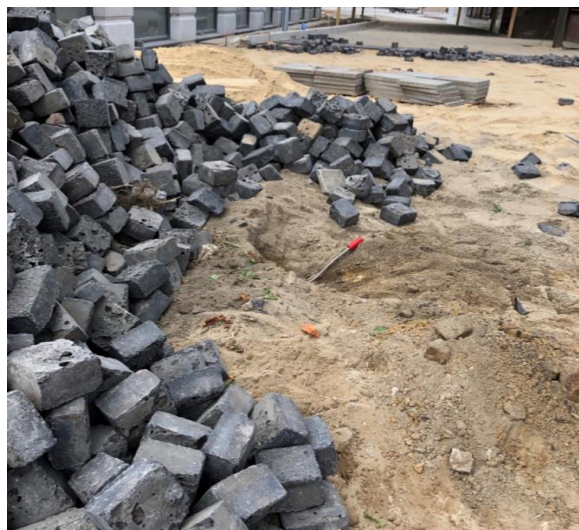
Er bevond zich een berg met stenen naast de beschadigde kabel. Daardoor hebben de monteurs maar een kort stuk van de kabel vrijgemaakt voor de reparatie. Meer kabel vrijmaken betekende dat er veel stenen verplaatst moesten worden. Dit was veel werk en zou betekenen dat het werk lang zou duren.

Foto 1: berg stenen rondom beschadigde kabel

- Volg bij selecteren van de kabel de juiste stappen en het afloopschema uit VWI E-11. Deze VWI maakt bij de te nemen stappen onderscheid tussen kunststof- en GPLK-kabels.
- Als een LS-kabel is beschadigd, pel deze dan **nooit** aan op of vlakbij de plek van de beschadiging. Hier kan de isolatie van de kabel beschadigd zijn. Pel de kabel wel aan op een gezonde plek, op een veilige afstand van de schadeplek (minimaal 1 meter).
- Volgens het afloopschema in VWI E-04 moet bij het veiligstellen van de kabel de spanningsloosheid worden vastgesteld. Dit doe je met een dubbelpolige spanningstester. Pas daarna begin je met de reparatie.
- Zorg voor je eigen veiligheid en gebruik bij de voorgeschreven persoonlijke beschermingsmiddelen, zoals e-isolerende handschoenen.

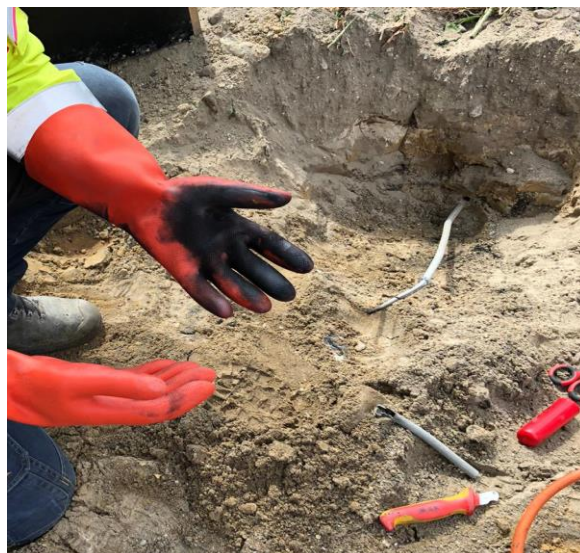
Vervolgens beginnen zij met de reparatie en pellen de kabel aan. Daarbij ontstaat er een kortsluiting met een vlamboog. Dankzij het gebruik van e-isolerende handschoenen, komen zij met de schrik vrij en worden brandwonden aan de handen voorkomen.

Het gevolg was dat de te repareren kabel vlakbij de beschadigde, 'ongezonde' plek werd aangepeld. Daarbij ontstaat er een kortsluiting met een vlamboog. De monteurs schrikken hevig, want ze dachten dat de kabel spanningsloos en geblokkeerd was. Achteraf bleek dat de beschadigde kabel niet juist was geselecteerd én niet spanningsloos was.

Foto 2: verbrande handschoen nabij aangepelde kabel
