Afgelopen jaar zijn er door de werkgroep Leren van e-incidenten meerdere incidenten geregistreerd waarbij tijdens het wisselen van de elektriciteitsmeter kortsluitingen en vlambogen zijn ontstaan. Deze toolboxflyer beschrijft een typerend voorbeeld van een incident die meerdere keren is voorgekomen.

## Wat is er gebeurd?

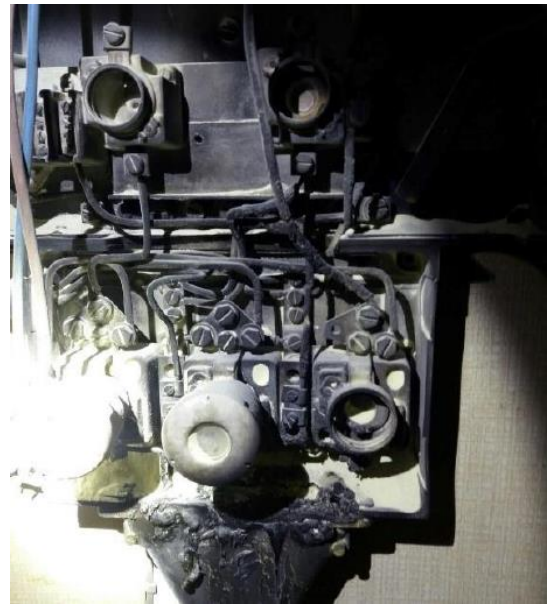
Tijdens het wisselen van een elektriciteitsmeter is de nuldraad naar beneden gevallen en op een onder spanning staande fase onder de zekering terecht gekomen. Daardoor is er een vlamboog ontstaan waarbij de monteur ernstige brandwonden aan de handen oploopt. Daarnaast brandt de aansluitkast uit. De brand slaat gelukkig niet over naar de rest van het huis.

De monteur gaat verder en wil nu de nuldraad vervangen. Hij verwijdert de oude 4 mm<sup>2</sup> draad en brengt de nieuwe 6 mm<sup>2</sup> draad aan. De monteur brengt de nieuwe draad aan en schroeft deze vast aan de kant van de aansluitkast. Als de monteur de nuldraad los laat, valt deze naar beneden. De nuldraad komt hierbij in contact met een onder spanning staande fase onder de 63A zekering. Hierdoor ontstaat er sluiting tussen de nul en de fase met een vlamboog tot gevolg. De monteur loopt ernstige brandwonden op aan de handen.

De blanke spanningsvoerende delen, zoals de fase onder de 63A zekering, hadden afgeschermd moeten zijn. Dit was niet gebeurd.

Foto 1: Uitgebrande aansluitkast (voorbeeld)

Bij het uitvoeren van de werkzaamheden was er geen afscherming geplaatst over de bloot liggende installatiedelen en werden geen beschermende handschoenen gedragen. Dit is wel voorgeschreven in de hieronder genoemde VWI's. Hierin staat namelijk:

- Plaats altijd eerst een afscherming op de blanke onder spanning staande delen.
- Draag de in de VWI's voorgeschreven PMB's zolang er nog blanke onder spanning staande delen van de installatie bereikbaar zijn.

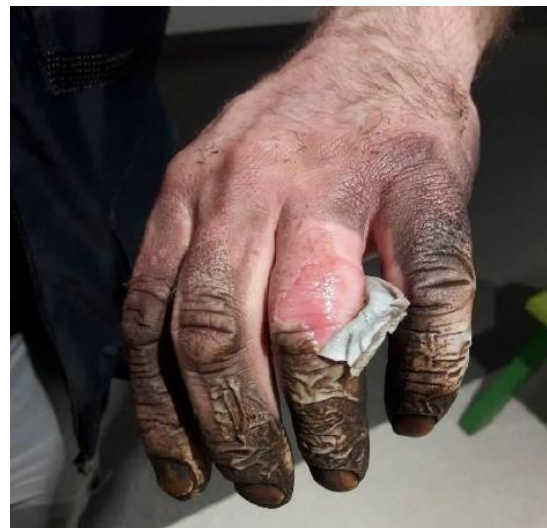
Foto 2: Hand met derdegraads brandwonden (voorbeeld)
