Bij een gaslek in een leiding in de grond is de reactie van aanwezigen vaak om het lek af te dichten met aarde. Dit is gevaarlijk. Deze flyer maakt met twee incidenten duidelijk waarom dit zo is.

Incident 1: openliggende rioolbuis

Incident 2: ondergrondse openingen

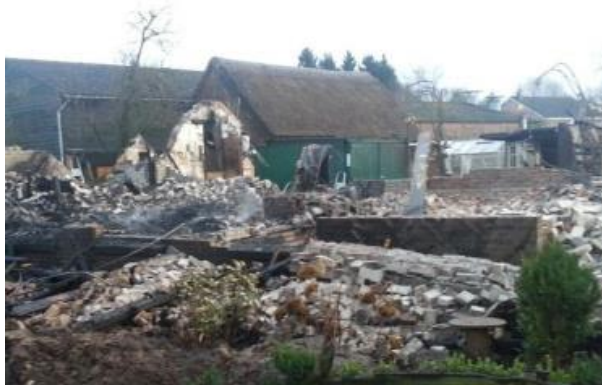
Foto: voorbeeld van beschadigde woning na gasexplosie
