Helaas komt het regelmatig voor dat werknemers bij het werken aan elektriciteitsnetten de voorgeschreven PBM's niet dragen. Het gevolg is dat ze onnodig letsel oplopen als er een incident plaatsvindt. Deze flyer bespreekt twee incidenten. Bij het eerste droeg een monteur wel PBM's, bij het tweede niet. De voorbeelden zijn gebaseerd op de praktijk en staan helaas niet op zichzelf.

1: Vlamboog bij aansnijden kabel

2: Kortsluiting bij meterwissel

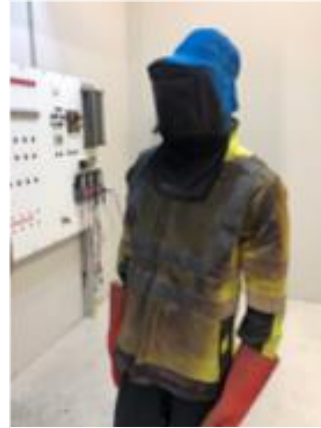
Foto 1: vlamboog op dummy na test (DEKRA)

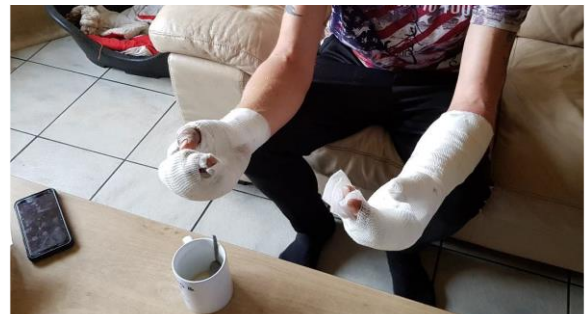
Bij een meterwissel moet de bestaande bedrading worden vervangen. Tijdens het vastschroeven ontstaat er door kortsluiting een grote knal, gevolgd door een vlamboog. De monteur loopt hierbij meerdere 1^e en 2^e graads brandwonden op aan zijn armen en handen.

De monteur droeg tijdens het werk geen e-isolerende handschoenen. Wel had hij beschermende kleding aan, maar hiervan waren de mouwen opgestroopt. Verder beschikte hij over de middelen die gebruikt moeten worden om onder spanning staande delen af te schermen. Deze had hij niet gebruikt.

De monteur deed dit werk al jaren en had nooit eerder een vergelijkbaar incident meegemaakt. Er was een vorm van 'beroepsblindheid' ontstaan. De monteur was gewend geraakt aan de risico's die hij liep. Vanwege zijn lange ervaring was hij ervan overtuigd dat hij het gevaar aankon en de beschermingsmiddelen niet nodig had. Hij overschatte zichzelf; het natuurlijke alarm ging niet meer af.

Foto 2: monteur met letsel na vlamboogincident

Bepaal altijd of jouw werkzaamheden spanningsloos kunnen worden uitgevoerd. Blijkt dit niet mogelijk? Wees je dan goed bewust dat je onder spanning werkt en voer de werkzaamheden uit zoals beschreven in de veiligheidsworkinstructies (BEI) en het werkplan.

Het dragen van PBM's is vanuit veiligheidsperspectief de laatste in te zetten maatregel om jou te beschermen. Ondanks alle voorzorgsmaatregelen kan er iets gebeuren dat letsel kan veroorzaken. Hier moet je altijd rekening mee houden. Maak daarom gebruik van de voorgeschreven PBM's en draag ze zoals het hoort.
