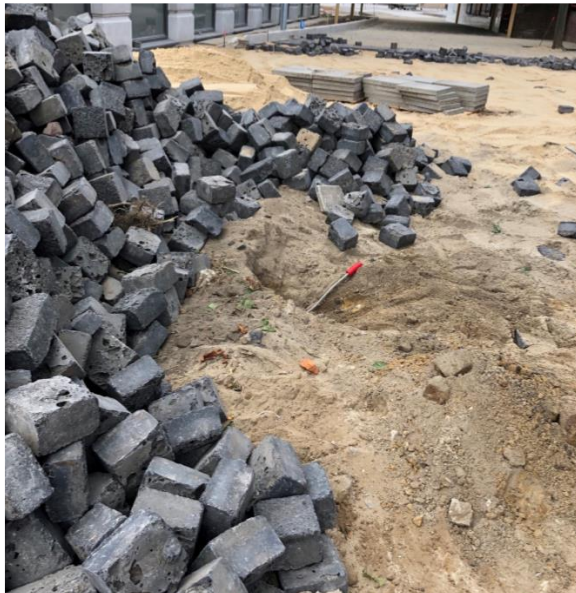
De beschadigde kabel verdween in de grond onder een grote berg steden. Daardoor hebben de monteurs maar een kort stuk van de kabel vrijgemaakt voor de reparatie. Meer kabel vrijmaken betekende dat er veel stenen verplaatst moesten worden. Dit was veel werk en zou lang duren. Het gevolg was dat de te repareren kabel direct naast de beschadigde, 'ongezonde' plek werd aangepeld.

Foto 1: berg stenen rondom beschadigde kabel

- Volg bij het selecteren van de kabel de juiste stappen en het afloopschema uit de veiligheids-werkinstructies. De spanningsloosheid moet bij het veiligstellen van kabels worden vastgesteld. Pas daarna begin je met repareren.
- Als een LS-kabel is beschadigd, pel je deze **nooit** aan op of vlakbij de plek van de beschadiging. Hier kan de isolatie van de kabel beschadigd zijn. Pel de kabel wel aan op een gezonde en veilige plek. Dit is op minimaal 1 meter van de schadeplek.
- Zorg voor je eigen veiligheid en gebruik daarbij de voorgeschreven PBM's, zoals e-isolerende handschoenen.

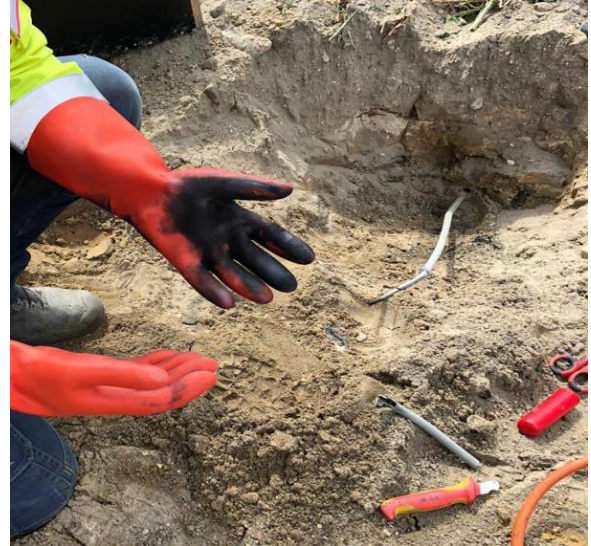
Twee monteurs worden op pad gestuurd na een melding van schade aan een kabel door een grondroerder. Na inspectie ter plekke stellen zij vast dat de beschadigde kabel een permanent onder spanning staande OVL-kabel (openbare verlichting) moet zijn. Ze schakelen van de bewuste kabel alle andere OVL-automaten uit. Ze gaan er vervolgens vanuit dat de kabel hierdoor uitgeschakeld en geblokkeerd is. Vervolgens beginnen zij met de reparatie en pellen de kabel aan. Daarbij ontstaat er een kortsluiting met een vlamboog. Dankzij het gebruik van e-isolerende handschoenen komen zij met de schrik vrij en worden brandwonden aan de handen voorkomen.

Foto 2: verbrande handschoenen nabij aangepelde kabel

Daarbij ontstond er een kortsluiting met een vlamboog. De monteurs schrokken, want ze dachten dat de kabel spanningsloos en geblokkeerd was. Achteraf bleek dat de beschadigde kabel niet juist was geselecteerd vanwege een draaiing onder de berg stenen.
