Elk jaar gebeuren er ongelukken tijdens het werken aan laagspanningsrekken. In deze flyer lees je over een paar van deze ongelukken. Wat ging er mis? En wat kunnen we ervan leren?

Wat is er gebeurd?

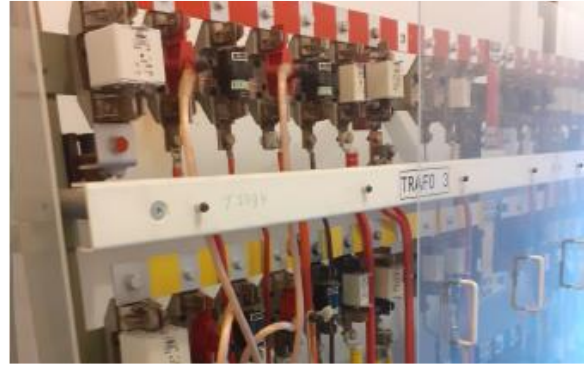
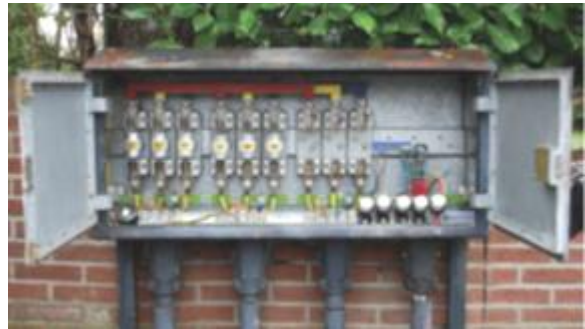
Foto: voorbeelden van LS-rekken
