*Helaas kunnen bij het wisselen van kWh-meters vervelende incidenten plaatsvinden. Deze toolboxflyer beschrijft een typerend voorbeeld. Belangrijk leerpunt is dat blanke, spanningvoerende delen goed moeten worden afgeschermd.*

### Wat is er gebeurd?

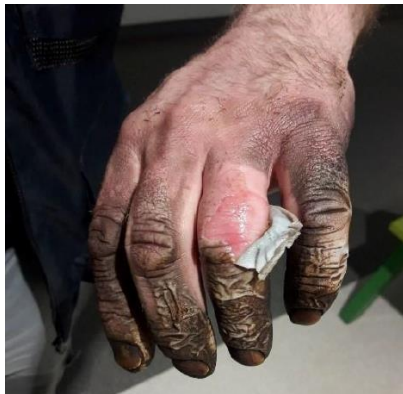
Tijdens het wisselen van een elektriciteitsmeter valt een nuldraad naar beneden. Deze draad belandt op een onder spanning staande fase. Daardoor ontstaat kortsluiting met een vlamboog. De vlamboog raakt de handen van de monteur en hij loopt ernstige brandwonden op. De aansluitkast vliegt verder in de brand.

Foto 1: hand met ernstige brandwonden (voorbeeld)

Verder is voorgeschreven dat er e-isolerende handschoenen moeten worden gedragen. Deze droeg de monteur in eerste instantie wel, maar hij vergat ze opnieuw aan te trekken toen hij de bedrading ging vervangen.

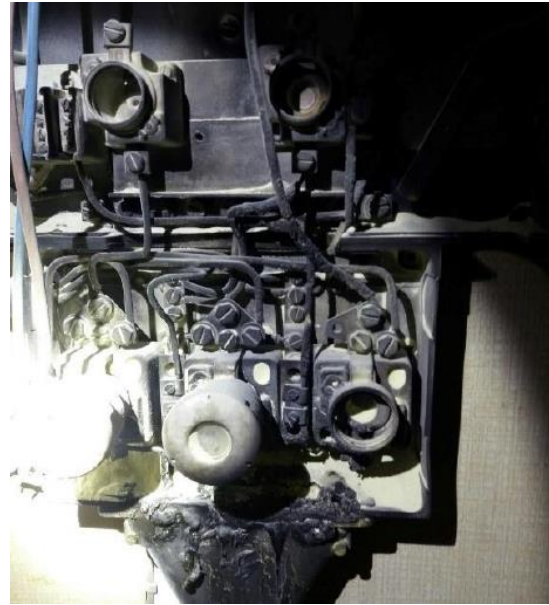
Hij verwijderde de oude draad en pakt daarna de nieuwe draad. Deze liet hij per ongeluk vallen tijdens het vastschroeven. De nuldraad viel in installatie en kwam hierbij in contact met onder spanning staande draden onder de 63A zekering. Hierdoor ontstond er kortsluiting.

Foto 2: uitgebrande aansluitkast (voorbeeld)

Er werd niet gewerkt volgende de werkinstructie. Hierin staat dat in de nabijheid zijnde blanke spanningvoerende delen moeten worden afgeschermd. Dit was niet gebeurd.
