Bij het afmonteren van een kabel in de huisaansluitkast heeft een incident plaatsgevonden. In een meterkast hing een loshangende kabel. Bij de controle op spanningsloosheid ontstond kortsluiting met een vlamboog. De kabel was al buiten met een aftakmof aangesloten.

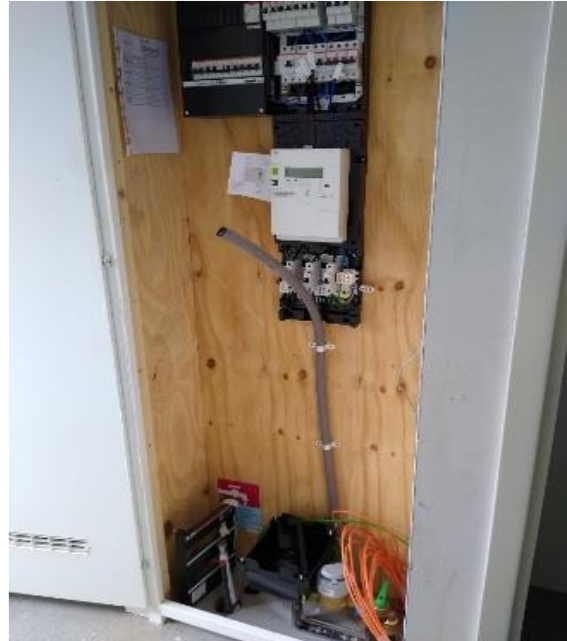
Foto 1: loshangende kabel meterkast

Toen de leerlingmonteur terugkwam bij het project, zag hij dat het lasgat buiten dicht was gemaakt en dat de aansluitkabel in de meterkast niet was afgemonteerd. Hij wist niet zeker of de kabel spanningloos was. Hij mat de loshangende kabel met zijn duspol en constateerde dat er spanning op stond. Hij nam direct contact op met zijn WV. Deze gaf de opdracht om de situatie veilig te stellen. De instructie was: aansluitkabel opgraven, kabel getrapt knippen en een eindmof monteren.

In plaats van deze instructie te volgen, mat de leerlingmonteur de kabel opnieuw in de meterkast. Hij zette de meetpennen van de duspol op de bovenkant van de geknipte kabel. De ruimte tussen de fasen was erg klein en er ontstond een kortsluiting met vlamboog. De monteur droeg helaas geen PBM's en liep hierdoor brandwonden op.

- Volg de opdracht van de WV en de stappen uit de veiligheidswerkinstructie.
- Controleer, voordat buiten een aftakmof wordt gemonteerd, eerst of de meterkast gereed is.
- Draag altijd de voorgeschreven PBM's, zoals in dit geval e-isolerende handschoenen. Verder is het dragen van een gelaatscherm verplicht voor werkzaamheden aan of in de nabijheid van spanningvoerende delen.
- Gebruik bij een recht afgeknipte kabel geen blanke pennen om te meten, maar maak gebruik van een volstick om vast te stellen of er een elektrisch veld aanwezig is.
