*Vooral in het verleden zijn oude, ongebruikte gas- en waterleidingen gebruikt om elektrakabels door te voeren. Niet iedereen is zich hiervan bewust. Hierdoor vinden er ernstige incidenten plaats wanneer een monteur de 'lege' leidingen wil verwijderen.*

In deze flyer worden twee incidenten uit de praktijk besproken. Ze staan helaas niet op zichzelf: soortgelijke incidenten komen regelmatig voor. De voorbeelden gaan over gas- en waterleidingen, maar vergelijkbare incidenten gebeuren ook wanneer grijze rioolpijpen als mantelbuis zijn gebruikt.

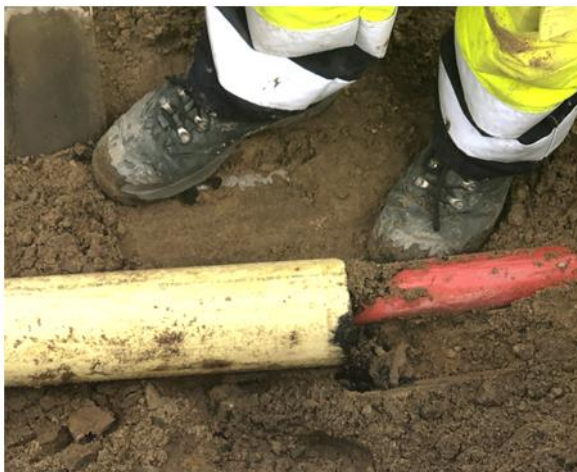
Foto 1: voorbeeld verkeerd gebruik mantelbuis

Heb jij een leiding gevonden die je moet verwijderen? Gebruik dan tekeningen om je ervan te overtuigen dat je de juiste leiding hebt gevonden. Wees je ervan bewust dat mantelbuizen niet goed op de tekening kunnen staan. Zorg er verder voor dat je pas begint te knippen of boren als het einde van een leiding is vrij gegraven en dus zichtbaar is. Is dit niet mogelijk? Stel dan met een meting vast dat de buis echt leeg is.

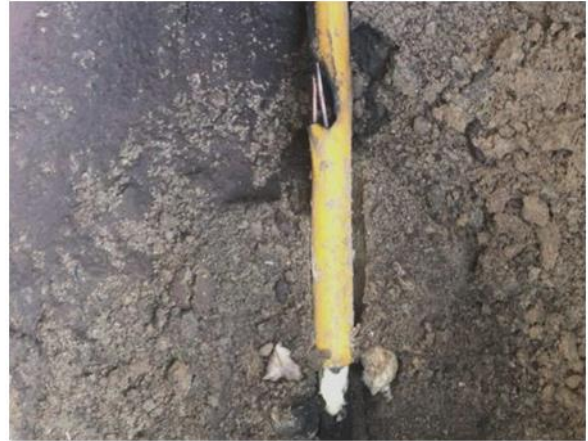
Foto 2: voorbeeld verkeerd gebruik mantelbuis
