*Bij werkzaamheden aan elektrotechnische installaties in de buurt van bovengrondse hoogspanningsverbindingen geldt dat deze moet worden geaard en in sommige gevallen moet worden kortgesloten. Deze flyer bespreekt een incident waarbij de werkaarding niet correct is aangebracht.*

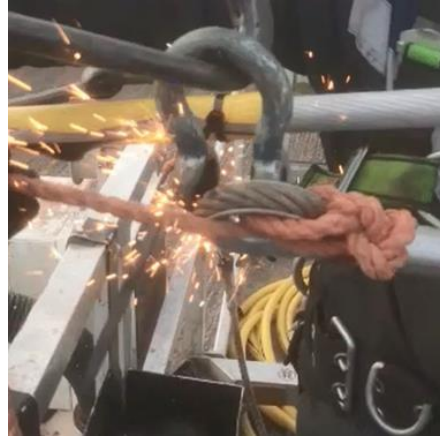
Tijdens werkzaamheden aan de geleiders van een veiliggesteld circuit constateren de werknemers een behoorlijke vonkvorming tussen een gebruikte kettingtakel en een hoogspanningsgeleider (zie foto 1). Ook wordt de kettingtakel zichtbaar warm (zie foto 2).

Uit onderzoek bleek dat de werkaarde niet op de daarvoor aanwezige aardkogel of 'blank' staal was aangebracht, maar op een verflaag. Hierdoor ontstond er een te hoge overgangsweerstand tussen werkaarding en aardingspunt. Deze overgangsweerstand zorgde ervoor dat het potentiaalverschil niet door de werkaarding werd afgevoerd, maar door de kettingtakel.

Foto 1: vonken tussen kettingtakel en geleider

- Laat werkaarding altijd aanbrengen en controleren door een vakkundig (aangewezen) persoon.
- Voer aardverbindingen altijd met een metaal-opmetaal contact uit. Gebruik indien mogelijk altijd de aanwezige aardingsvoorziening. Verf is geen elektrische geleider.
- Controleer werkaardingen op mogelijke mechanische beschadigingen.
- Indien een aardpen geslagen wordt, moet eerst een KLIC-melding worden opgevraagd.

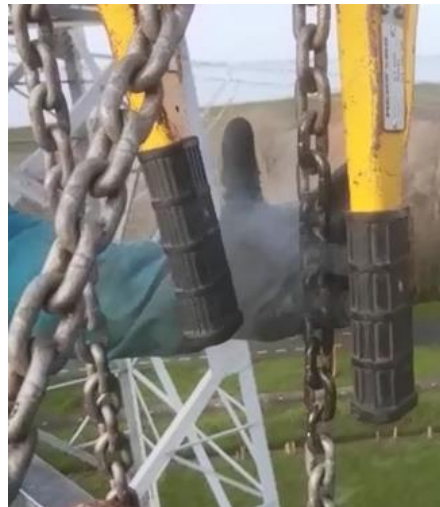
Foto 2: opgewarmde kettingtakel
