1: Vlamboog bij aansnijden kabel

2: Kortsluiting bij meterwissel

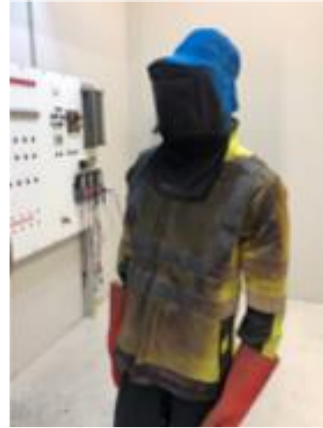
Foto 1: vlamboog op dummy na test (DEKRA)

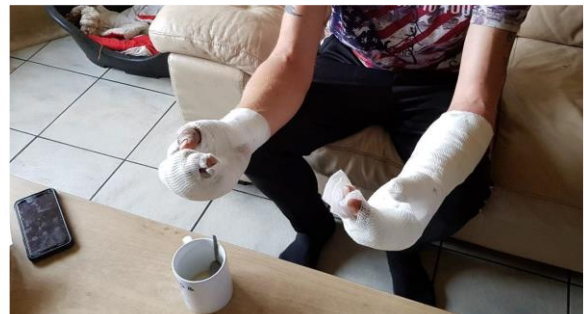
Bij een meterwissel moet de bestaande bedrading worden vervangen. Tijdens het vastschroeven ontstaat er door kortsluiting een grote knal, gevolgd door een vlamboog. De monteur loopt hierbij meerdere 1^e en 2^e graads brandwonden op aan zijn armen en handen.

De monteur droeg tijdens het werk geen e-isolerende handschoenen. Wel had hij beschermende kleding aan, maar hiervan waren de mouwen opgestroopt. Verder beschikte hij over de middelen die gebruikt moeten worden om onder spanning staande delen af te schermen. Deze had hij niet gebruikt.

Foto 2: monteur met letsel na vlamboogincident

Bepaal altijd of jouw werkzaamheden spanningsloos kunnen worden uitgevoerd. Blijkt dit niet mogelijk? Wees je dan goed bewust dat je onder spanning werkt en voer de werkzaamheden uit zoals beschreven in de veiligheidswerkvoorschriften (BEI) en het werkplan.

Het dragen van PBM's is vanuit veiligheidsperspectief de laatste in te zetten maatregel om jou te beschermen. Ondanks alle voorzorgsmaatregelen kan er iets gebeuren dat letsel kan veroorzaken. Hier moet je altijd rekening mee houden. Maak daarom gebruik van de voorgeschreven PBM's en draag ze zoals het hoort.
