Wat is er gebeurd?

In deze flyer worden twee incidenten uit de praktijk besproken. Ze staan helaas niet op zichzelf: soortgelijke incidenten komen regelmatig voor. De voorbeelden gaan over gas- en waterleidingen, maar vergelijkbare incidenten gebeuren ook wanneer grijze rioolpijpen als mantelbuis zijn gebruikt.

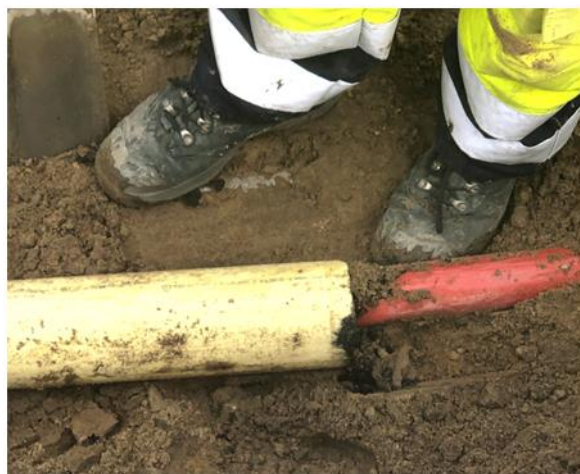
Foto 1: voorbeeld verkeerd gebruik mantelbuis

Heb jij een leiding gevonden die je moet verwijderen? Gebruik dan tekeningen om je ervan te overtuigen dat je de juiste leiding hebt gevonden. Wees je ervan bewust dat mantelbuizen niet goed op de tekening kunnen staan. Zorg er verder voor dat je pas begint te knippen of boren als het einde van een leiding is vrij gegraven en dus zichtbaar is. Is dit niet mogelijk? Stel dan met een meting vast dat de buis echt leeg is.

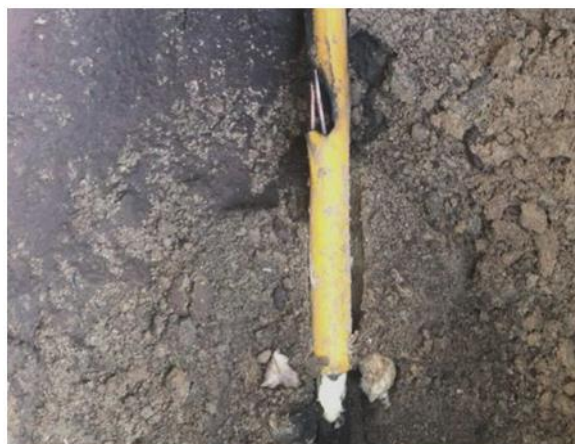
Foto 2: voorbeeld verkeerd gebruik mantelbuis
