Deze flyer bespreekt twee incidenten met leerlingmonteurs. Zij gaan met de beste bedoelingen aan het werk met elektrotechnische werkzaamheden. Ze worden niet goed begeleid en onderschatten (hierdoor) de risico's van het werk.

1: Kortsluiting in netstation

2: Verwijderen huisaansluitkasten

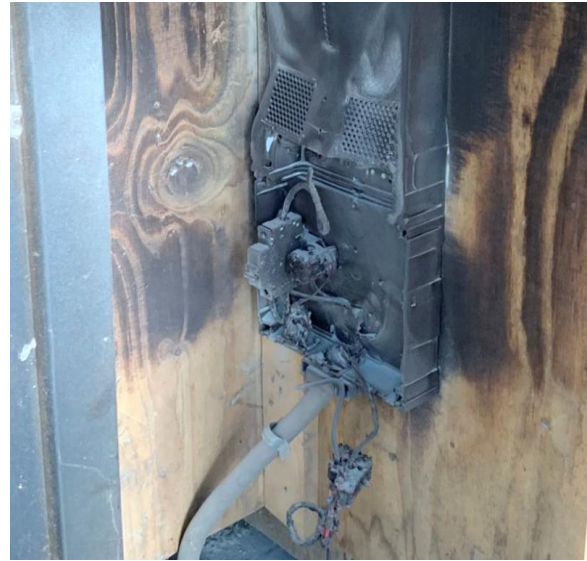
De leerling kijkt op afstand toe hoe de monteurs aan het werk gaan. Na een tijdje besluit hij zichzelf nuttig te maken. Hij pakt een kniptang en loopt naar een aansluitkast aan het einde van een gang. Hier knipt hij een voedende kabel. De kabel staat onder spanning en er ontstaat kortsluiting met een vlamboog. De leerling loopt brandwonden op.

Foto: verbrande meterkast na incident

Leerlingen zijn zich vaak onvoldoende bewust van de risico's van elektrotechnische werkzaamheden. Regelgeving schrijft daarom voor dat medewerkers in opleiding alleen activiteiten mogen uitvoeren wanneer er aan bepaalde voorwaarden wordt voldaan. In de BEI regelgeving is o.a. vastgelegd dat:

- Een werkbegeleider verantwoordelijk is voor alles wat een leerling doet.
- De leerling onder toezicht staat van de werkbegeleider voor werkzaamheden die hij niet zelfstandig mag uitvoeren. Voor jeugdigen, werknemers jonger dan 18 jaar, geldt dat zij altijd onder toezicht moeten werken.
- Een leidinggevende vooraf afspraken over de begeleiding van jeugdige leerlingen moet vastleggen in een document. Hierin staat helder wie een leerlingmonteur begeleidt en wat voor werk wel en niet mag worden uitgevoerd.

Bij de besproken incidenten is het toezicht op de leerlingen onvoldoende gebleken. Bij het tweede incident zijn daarnaast geen afspraken over de begeleiding vastgelegd.
