*Het verwijderen van een gasaansluitleiding lijkt simpel. Maar juist daardoor worden risico's vaak onderschat. In deze toolboxflyer lees je over twee recente incidenten uit de praktijk en welke lessen je hieruit kunt halen.*

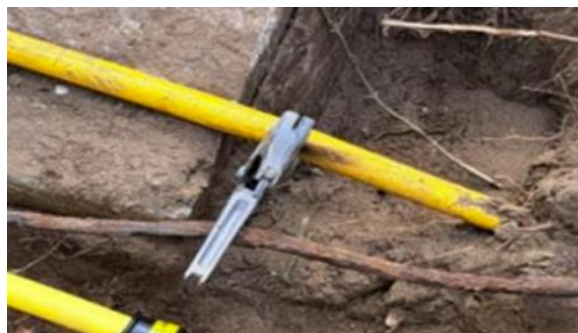
Hij pakt een knipschaar en knipt de leiding stuk. Meteen schiet er een steekvlam uit de leiding.

De oude gasaansluitleiding werd gebruikt als mantelbuis voor een elektrakabel. De monteur had dit niet gecontroleerd. Hij was zich er onvoldoende van bewust dat oude, ongebruikte gasleidingen als mantelbuis kunnen zijn gebruikt. Dit gebeurde vooral in het verleden.

Doordat de elektriciteitskabel niet was ontdekt, ontstond er bij het doorknippen een kortsluiting en dus een steekvlam.

Foto: aansluitleiding waarin werd geknipt

- Controleer altijd of je de juiste leiding hebt geselecteerd. Volg hiervoor bij voorkeur de leiding tot aan de inbouw of aftakking.
- Stel zeker dat de leiding niet is gebruikt als mantelbuis.
- Maak in de werkvoorbereiding duidelijk of er (andere) kabels en leidingen in de buurt liggen.
- Controleer bij een meteropstelling of deze drukloos is voordat je deze verwijdert.
- Stop meteen bij twijfel en overleg met jouw WV.

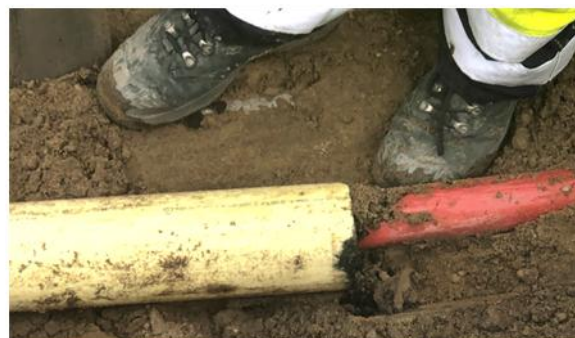
Foto: voorbeeld van gasleiding als mantelbuis
