*Er vinden dagelijks graafwerkzaamheden plaats. Daarbij ontstaan niet alleen risico's tijdens het graven zelf, maar ook bij het afronden van het werk. In deze flyer staan we stil bij de afronding van de werkzaamheden.*

## Wat gebeurt er?

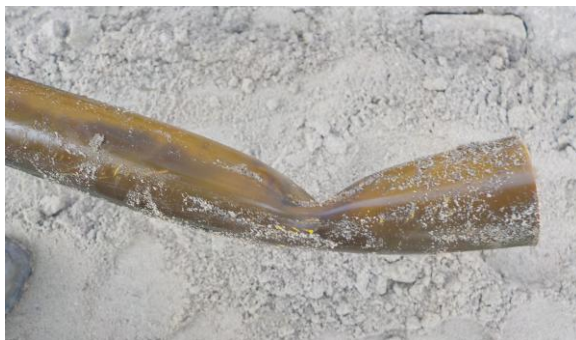
Het zand voor het vullen van de sleuf is machinaal direct op de gasleiding gestort. Door het gewicht van het zand is de gasleiding sterk gebogen. Daardoor brak uiteindelijk een koppeling. De doorvoer naar de woning was bovendien niet gasdicht afgewerkt. Hierdoor kon het gas de kruipruimte binnenstromen. Omdat het lek onder het zand ontstond, merkte degene die het graafwerk uitvoerde de lekkage niet op. Uit onderzoek blijkt dat de bewoner vóór de explosie wel een pruttelend geluid hoorde en een vreemde lucht rook. Hij dacht hierbij helaas niet aan een gaslek en maakte daarom geen melding.

*Foto 1: gebogen gasleiding die door de kracht van het vallende zand om een stalen leiding knikte*

- Na werkzaamheden het zandpakket zorgvuldig aanvullen en verdichten, zeker in de buurt van gasleidingen.
- Informeer bewoners bij werkzaamheden in de buurt van een gasleiding over wat zij moeten doen bij een gaslucht of een andere opvallende lucht. Adviseer hen om direct contact op te nemen met de netbeheerder. Dit kan worden meegenomen in de reguliere aankondiging van de werkzaamheden.
- Na werkzaamheden aan kabels en leidingen moeten doorvoeringen door fundering of gevel gasdicht worden afgewerkt. Zo wordt voorkomen dat gas bij een lekkage, via de kruipruimte, het gebouw binnendringt.

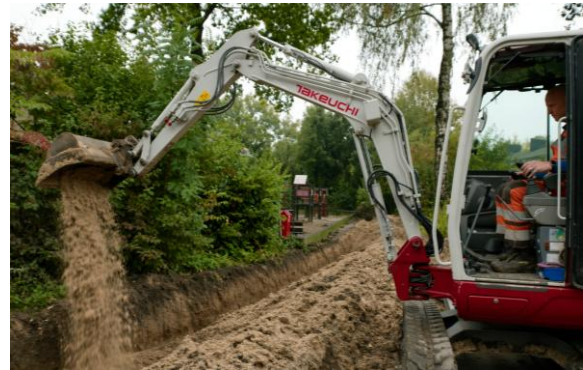
*Foto 2: storten van zand in de sleuf zorgt voor extra kracht op kabels en leidingen*
