*Een tariefdraad lijkt onschuldig, maar kan onder spanning staan. Ook als hoofdzekeringen zijn verwijderd of een kabel is vrijgeschakeld, kan er via bijvoorbeeld een boilerrelais, OV-schakeling of hulpader(s) nog spanning aanwezig zijn. Dat kan leiden tot een schok, kortsluiting of vlamboog. In deze flyer staan we stil bij een incident met een tariefdraad.*

### Wat gebeurt er?

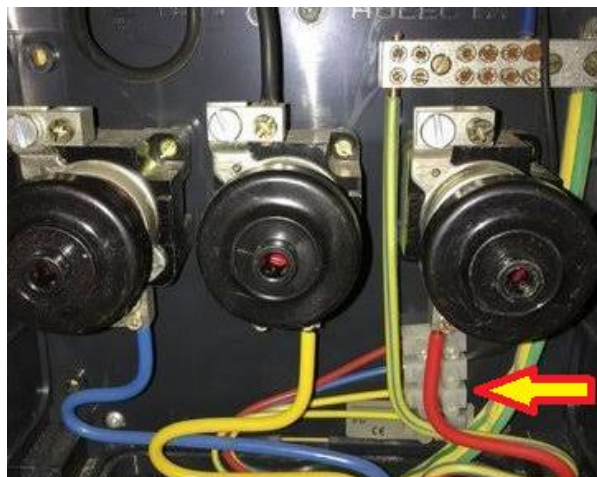
De aanwezige tariefdraad werd echter niet via de hoofdzekeringen in de aansluitkast gevoed en stond hierdoor nog onder spanning. De tariefdraad liep onder het meterbord door naar het boilerrelais en werd niet als afzonderlijke spanningsbron herkend en gemeten. Via het boilerrelais werd de spanning doorgegeven naar de nulleider. Daardoor kon bij het loshalen van de meter nog spanning op de nul aanwezig zijn.

Tariefdraden werden gebruikt voor het schakelen van bijvoorbeeld boilers en openbare verlichting. Ze kunnen rechtstreeks vanuit een LS-verdeelkast of MS-ruimte worden gevoed en via de aansluitkast naar een relais in de meterkast lopen. Het verwijderen van de hoofdzekeringen maakt een tariefdraad daarom niet spanningsloos.

Foto: tariefdraden in de hoofdaansluitkast (HAK)

- Controleer vooraf of er tariefdraden, hulpaders, boilerrelais of OV-schakelingen aanwezig zijn.
- Zijn tariefdraden of hulpaders aanwezig? Behandel deze als spanningvoerend totdat spanningsloosheid is aangetoond. Gebruik hierbij de voorgeschreven PBM's.
- Toon spanningsloosheid aan op alle aanwezige aders, dus ook op tariefdraden, hulpaders en nuldraden van relais voordat je met je werkzaamheden begint. Ga er niet vanuit dat een tariefdraad spanningsloos is omdat de hoofdzekeringen zijn verwijderd.
- Isoleer geknipte tariefdraden en hulpaders die niet meer in gebruik zijn.
