# Inzicht in Elektriciteitsincidenten in Nederland 2023-2025

Analyse van geregistreerde incidenten tijdens het werken aan elektriciteitsnetten (BEI-BLS/BHS werkzaamheden)

*Versie 1.0 (13 oktober 2026)*

Opgesteld door: Patrick Bloot en Tim ter Huurne (Krado)

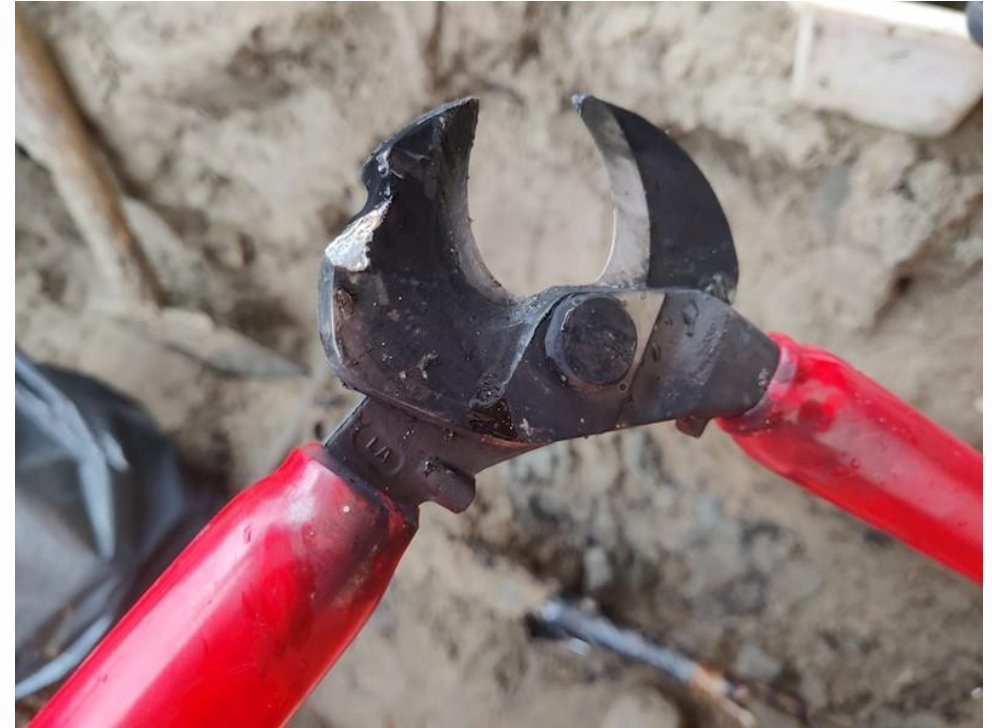
## 2. E-incidenten 2023-2025: basisrisicofactoren BLS

Basisrisicofactoren (BRF's) staan ook bekend als grondoorzaken en geven inzicht in de meer structureel aanwezige redenen van incidenten. Het diagram hiernaast laat zien welke BRF's het meest op de BLS-incidenten van toepassing zijn. De top drie zijn:

### 1. Procedures (39%)

*Regelgeving (richtlijnen, instructies, handleidingen, etc.) is onvoldoende nauwkeurig, relevant, begrijpelijk en/of bekend. Hierdoor wordt ze niet gevolgd.*

### 2. Training & opleiding (24%)

*De juiste training en instructies zijn onvoldoende verstrekt aan medewerkers die dit daadwerkelijk nodig hebben. Of er is onvoldoende gelegenheid gegeven om praktijkervaring op te doen.*

### 3. Materiaal & middelen (8%)

*De kwaliteit, conditie en/of beschikbaarheid van materiaal en middelen is onvoldoende. Bijvoorbeeld vanwege een beschadiging, omdat de levensduur is verlopen of omdat een gereedschap of component is achterhaald.*

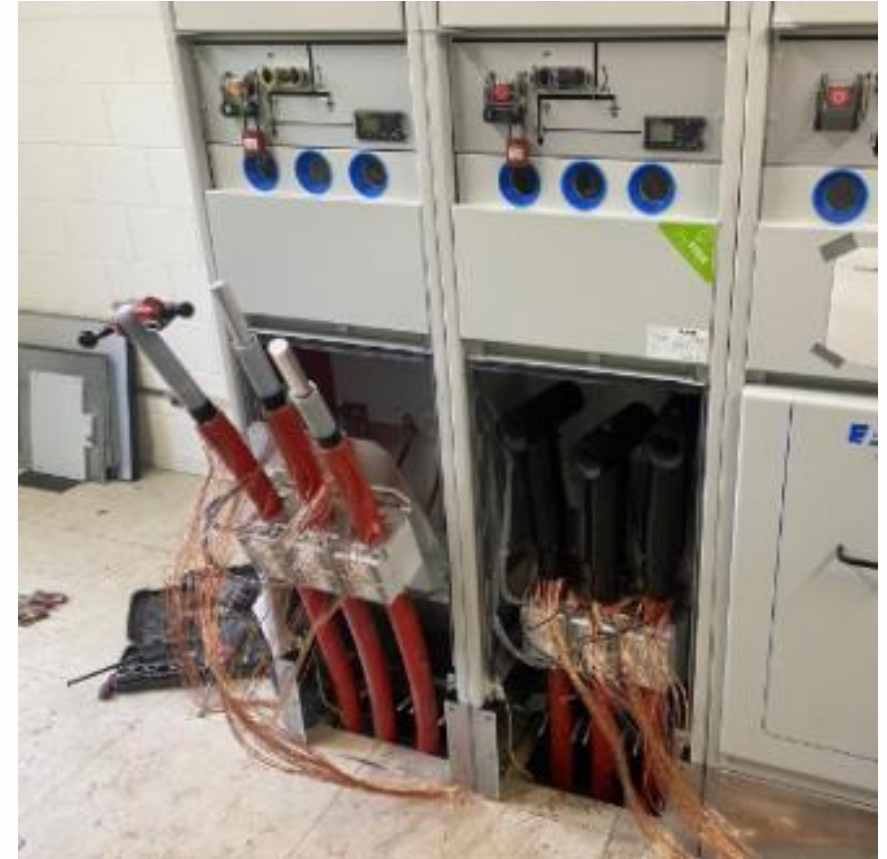
### 3. E-incidenten 2023-2025: basisrisicofactoren BHS

Basisrisicofactoren (BRF's) staan ook bekend als grondoorzaken en geven inzicht in de meer structureel aanwezige redenen van incidenten. Het diagram hiernaast laat zien welke BRF's het meest op de BHS-incidenten van toepassing zijn. Dit is de top drie. Daarbij valt op dat de eerste plaats overeenkomt met die bij BLS:

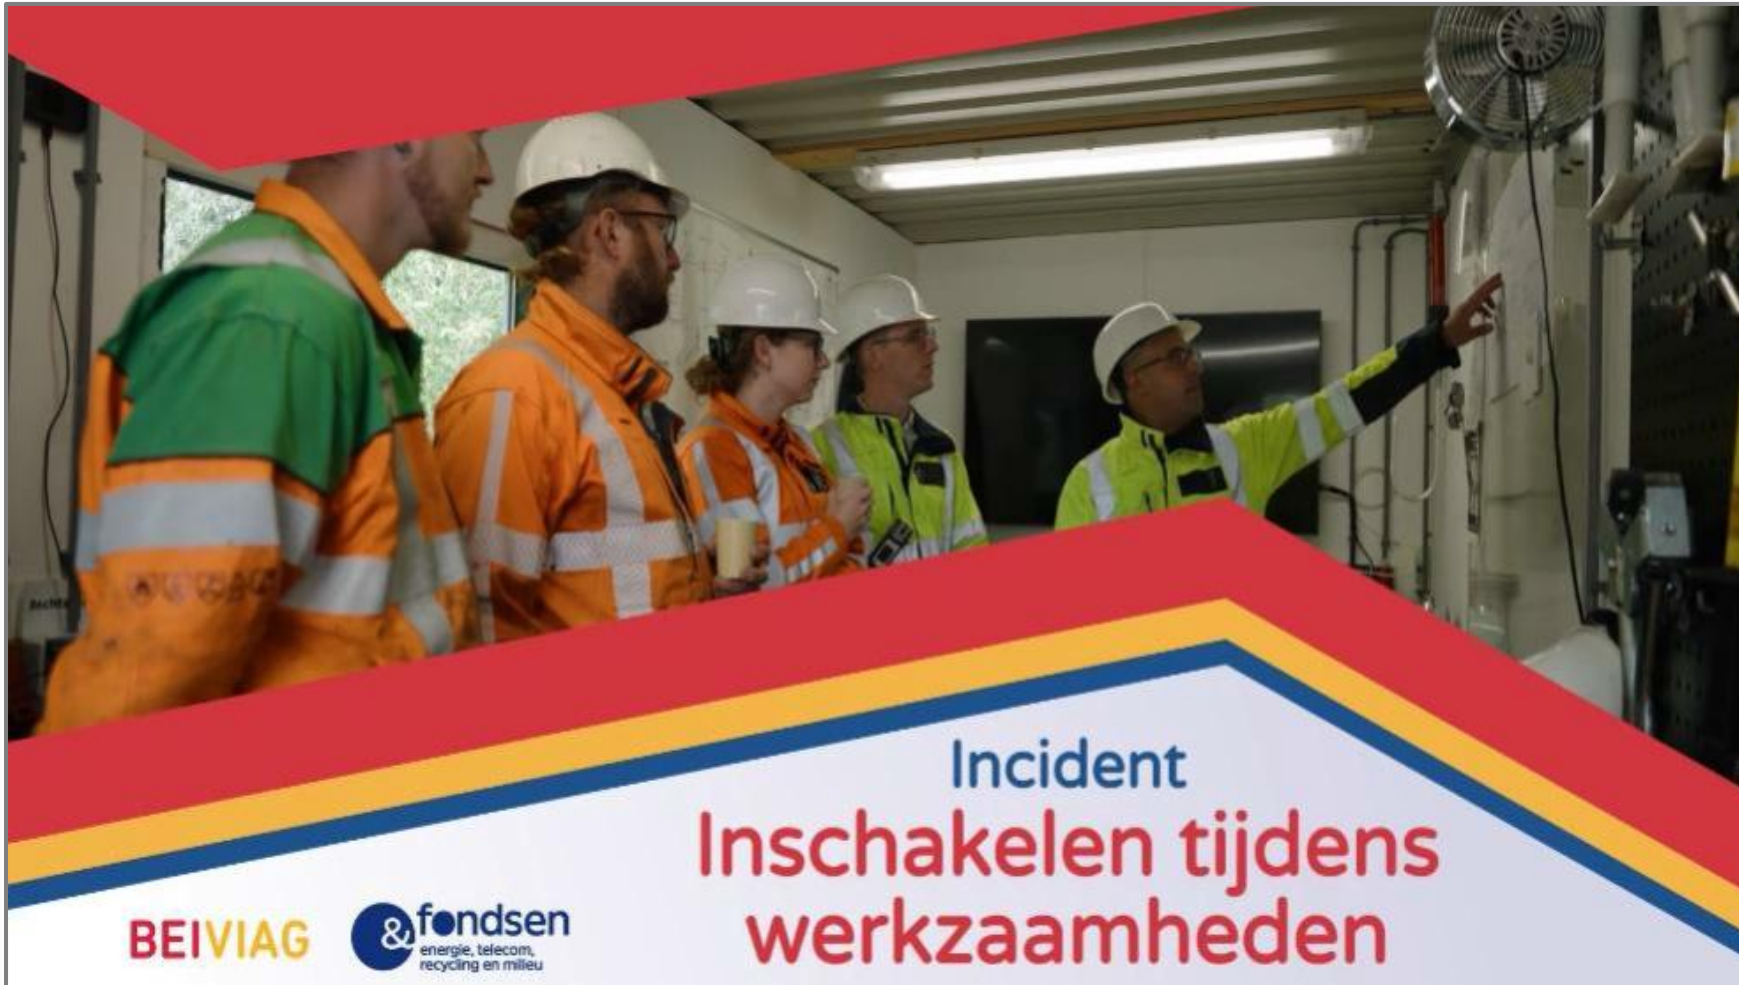
## 4. Toolboxfilm: Inschakelen tijdens werkzaamheden

Klik op de afbeelding of scan de QR-code voor een uitgebreidere, interactieve variant van deze video.

De WV die de inschakelde wist dat er twee ploegen aan het netdeel werkten. Hij had zeker moeten stellen dat alle werkplekken verlaten waren en dus ook de tweede ploegploeg klaar was. Hij had hiervoor de 2e ploegleider moeten vragen om een bevestiging. Dit was niet gebeurd.

- Moet er weer worden ingeschakeld? Neem dan als WV contact op met alle ploegleiders die aan het netdeel werken. Vraag de ploegleiders om afzonderlijk te bevestigen dat de werkzaamheden gereed zijn en de werkplek is verlaten. Geef daarna pas opdracht om in te schakelen of schakel zelf het netdeel weer in.
- Werkplekken moeten worden beveiligd tegen opnieuw inschakelen. Ben jij ploegleider van een aannemer of netbeheerder? Overtuig jezelf er dan van dat er een veilige werkplek is gecreëerd voor de monteurs. Ga bijvoorbeeld met de netbeheerder mee naar het voedingpunt en controleer dat er veilig gewerkt kan worden.

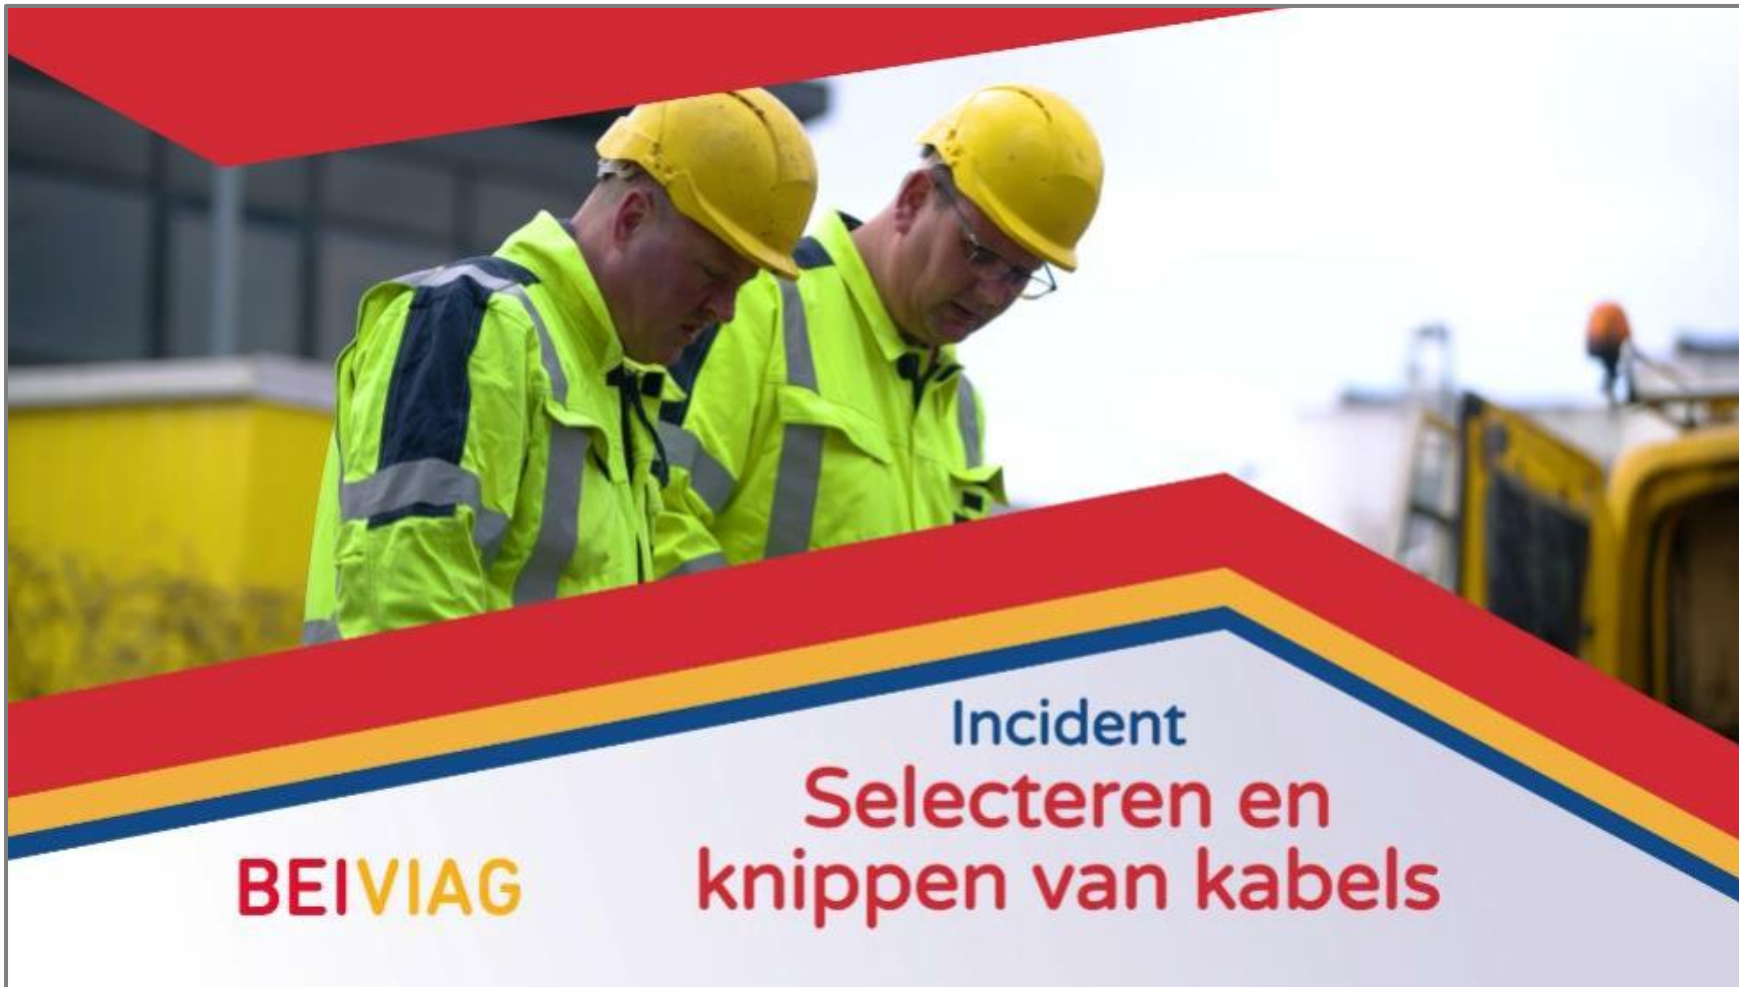
## 4. Toolboxfilm: Selecteren en knippen van kabels

Klik op de afbeelding of scan de QR-code voor een uitgebreidere, interactieve variant van deze video.

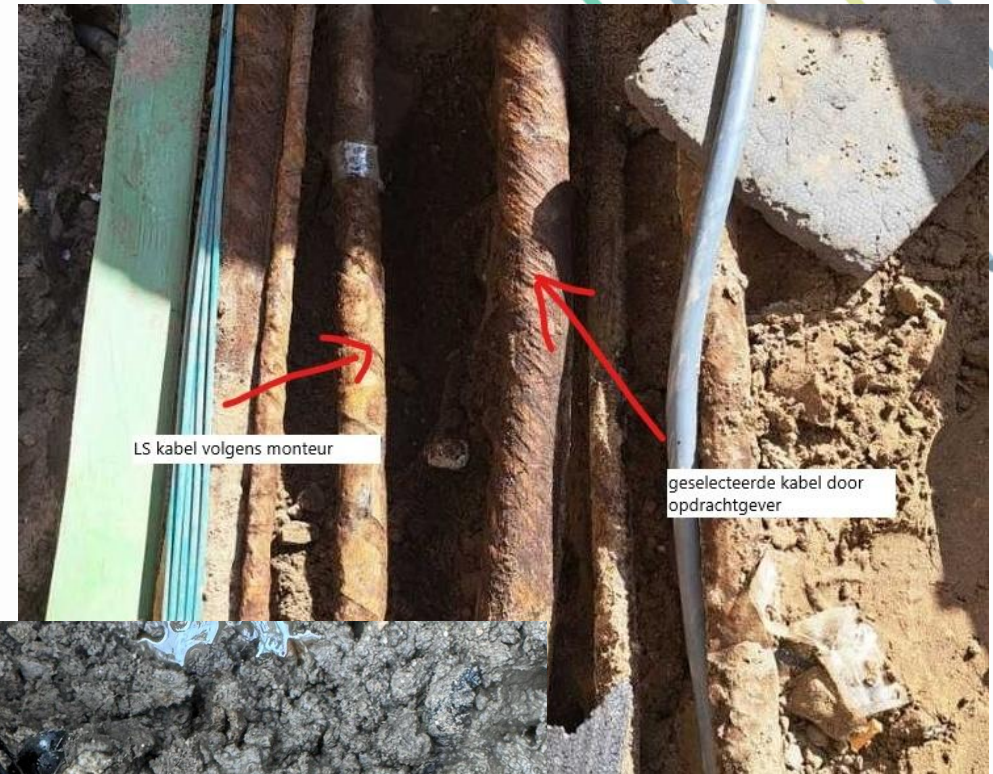
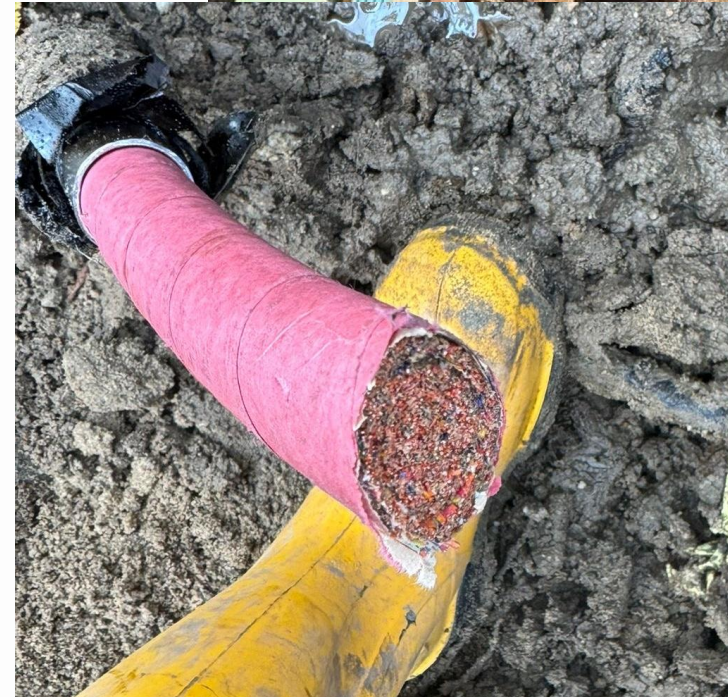
◀ Na een niet overtuigende selectie werd geknipt met een veiligheidsknipper. Het bleek een “KPN900” kabel te zijn (met 900 aparte koperdraden)

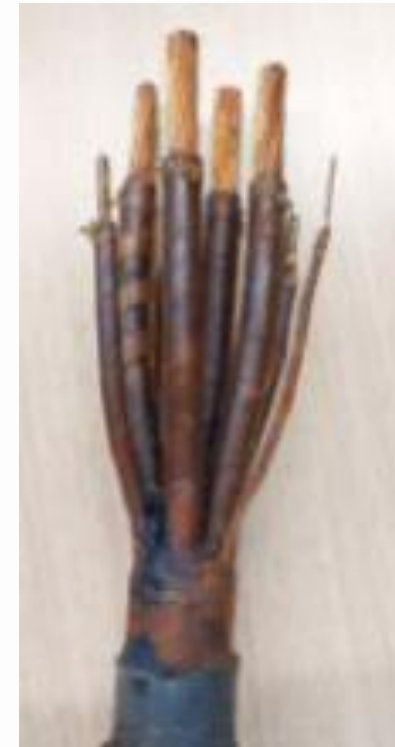
▲ Een GPLK LS-kabel herkenbaar aan de 4 aders (met nul).

► Een GPLK MS-kabel herkenbaar aan de 3 aders.

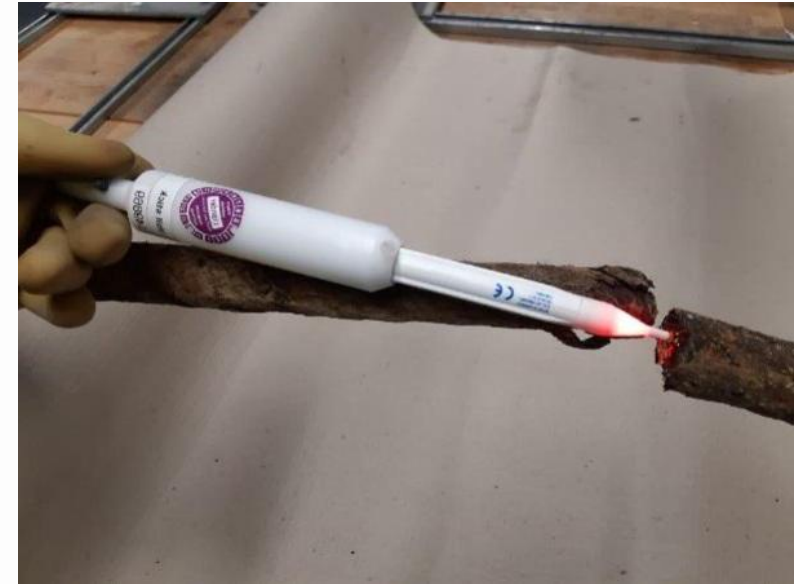
Met de voltstick mag je GEEN spanningsloosheid vaststellen. Met de voltstick mag je alleen de afwezigheid van het elektrische veld vaststellen.

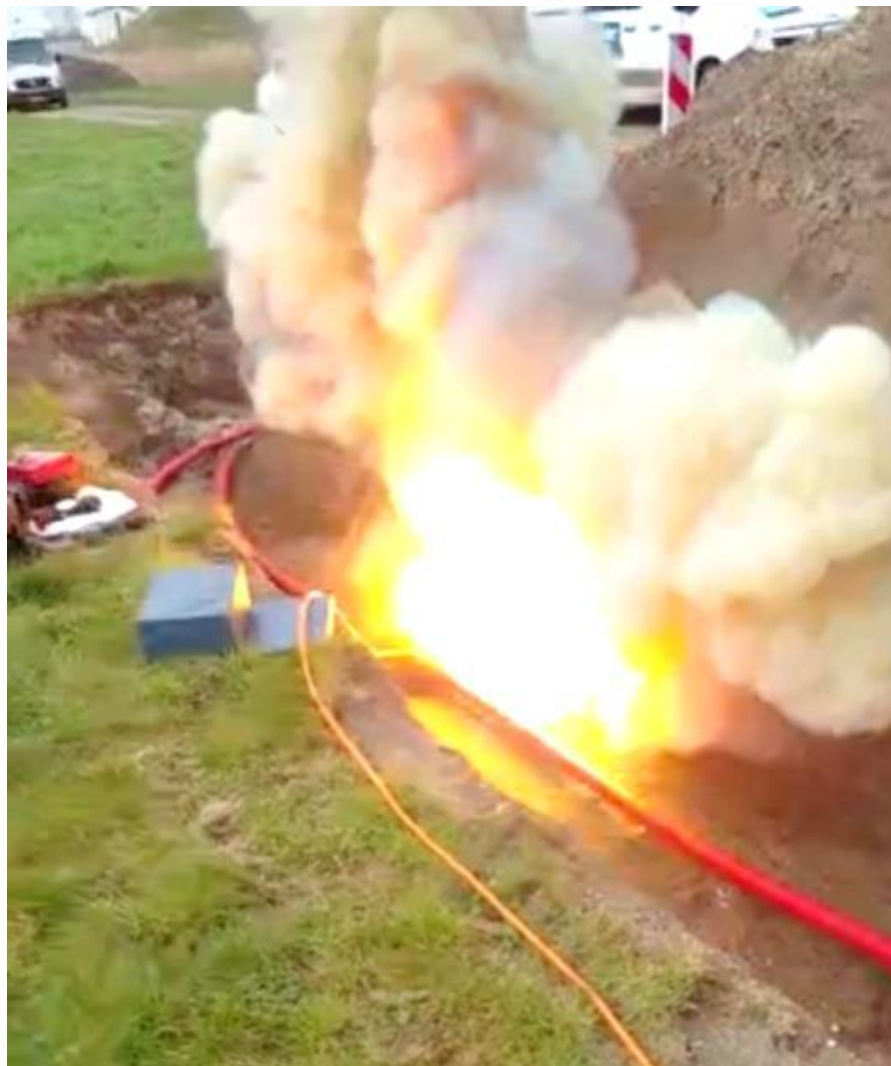
Vlamboog als gevolg van het knippen (op afstand) van een onder spanning staande kabel.
