# Inzicht in E-incidenten 2017 - 2020

Nadere analyse van incidenten met vlambogen, elektrisering of explosies tijdens het werken aan netten onder spanning

*Versie 1.1, d.d. 14 december 2020*

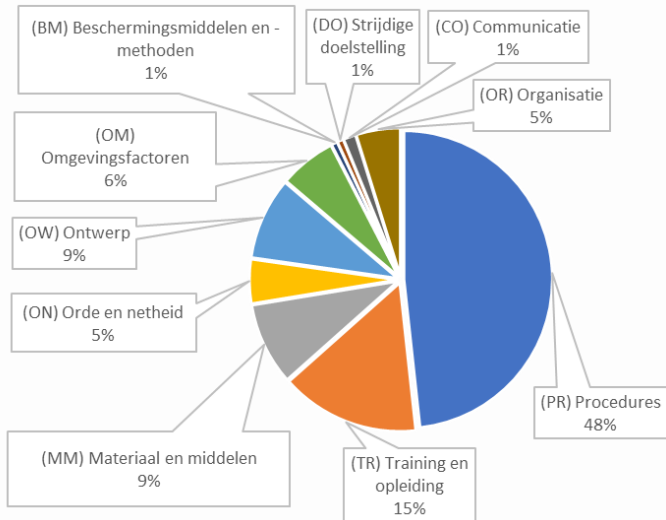
BRF's BEI-BLS

- Basisrisicofactoren (BRF's) staan ook wel bekend als grondoorzaken en geven inzicht in de meer structureel aanwezige redenen van incidenten.
- Bij zowel LS als MS/HS incidenten komt de basisrisicofactor 'Procedures' het meeste voor (43-48%).
