*Deze flyer bespreekt een incident waarbij gasvoerende meterbeugel is gaan lekken bij een bescherm-dop. Het besproken incident staat niet op zichzelf. Soortgelijke incidenten komen vaker voor.*

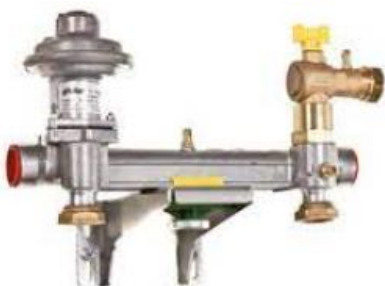
Foto: Gasvoerende meterbeugel G4/G6

Een voorbijganger ruikt een gaslucht op de galerij van een flat en doet hiervan een melding via 112. Omdat de bewoner niet thuis is, breekt de brandweer de woning open. In de meterkast ontdekt zij een gaslek bij een gasvoerende meterbeugel. Er blijkt een rood bescherm-dopje los te zijn geschoven op een aansluitpunt (zie foto hieronder links).

De gasvoerende meterbeugel is in 2014 geplaatst ter vervanging van de meteropstelling. De binnenleiding is toen tijdens een dichtheidsbeproeving getest op 30 mbar. Het bescherm-dopje is bij deze druk blijven zitten. Circa 10 jaar later is het dopje alsnog losgekomen.

De meterbeugel biedt de mogelijkheid om een aansluiting rechts of links te monteren. Op de openingen voor de te maken aansluiting heeft de fabrikant een tijdelijk bescherm-dopje geplaatst. Het bescherm-dopje op de opening die niet is gebruikt, had bij het plaatsen van de meterbeugel vervangen moeten worden door een afdichtingsdop. De afdichtingsdop zorgt voor een goede, definitieve afsluiting en wordt meegeleverd met de beugel.

Werk bij het monteren van een meterbeugel altijd volgens de veiligheidsworkinstructie (VWI) en lees de handleiding van de leverancier voordat je begint. Voor het besproken incident geldt dat in deze handleiding wordt gewezen op vervanging van de bescherm-dop.

Overtuig jezelf er na de montage van dat de meteropstelling volgens de handleiding is gemonteerd. Meterbeugels geven de mogelijkheid om rechts- of links een aansluiting te maken. Plaats een afdichtingsdop aan de kant waar de aansluiting niet wordt gemaakt. Alle tijdelijke beschermingsdoppen moeten na jouw werk zijn verwijderd en afgedicht.

Controleer na je dichtheidsbeproeving alle verbindingen d.m.v. lekzoekvloeistof. Controleer deze extra nauwkeurig en stel hiermee zeker dat de (nieuwe) meterbeugel geen gaslek heeft.
