Elektramonteurs kunnen tijdens het werken aan elektriciteitsnetten te maken krijgen met vrije gasuitstroom. Dit gebeurt altijd onverwachts. Deze flyer bespreekt twee voorbeelden uit de praktijk. Door inademen van aardgas kun je al na drie ademteugen bewusteloos raken!

2: steekvlam bij plaatsen reparatiemof

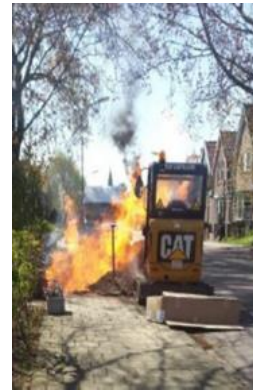
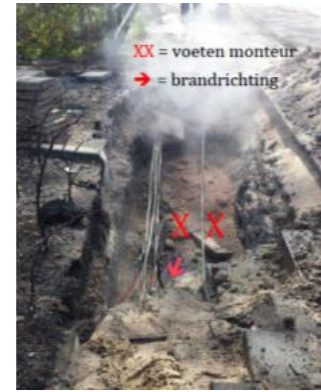
Foto's: gasbrand en werkplek incident 2

Twee elektramonteurs zijn bezig met het plaatsen van een krimpmanchet op een 10kV kabel. Bij de installatie gebruiken de monteurs een gasbrander. Vanaf het midden gaat ieder een kant op om de manchet van de mof naar de goede maat te krijgen. Tijdens het krimpen van het laatste deel - daar waar de kabel het beton ingaat - horen de monteurs gesis.

Kort daarop ontstaat vlak voor hun neus een grote steekvlam. De monteurs schrikken, maar zijn gelukkig alert genoeg om de sleuf snel te verlaten. Ze lopen hierbij geen brandwonden op.

Er blijkt een PE-gasleiding geraakt die direct onder de mof ligt. Deze is gesmolten en hierdoor gaan lekken. De elektramonteurs wisten niet dat deze gasleiding in de buurt lag. In hun werkplan is niet over de gasleiding gesproken, hij staat niet op tekening en bij het startwerkoverleg is dit niet benoemd.

Uit onderzoek blijkt later dat er wel KLIC-informatie is aangevraagd. Hierop is de gasleiding zichtbaar. Deze informatie is helaas alleen in de voorfase van het project gebruikt (het graven van de sleuf).

De monteurs hebben de 10 kV kabel niet over de hele lengte vrij gegraven, voordat ze met het plaatsen van de reparatiemof begonnen. Hierdoor bleef de gasleiding onnodig verstopt.

Een gasbrand mag je nooit zelf blussen. Dit brengt grote risico's met zich mee, zoals explosiegevaar. Een gasbrand moet bij voorkeur worden bestreden door het stoppen van de gastoevoer. Dit mag alleen door een vakkundig persoon worden uitgevoerd.

Krijg jij tijdens je werk onverwachts te maken met gasuitstroming? Verlaat dan direct je werkplek en zorg dat jij je buiten de gevarezone bevindt. Bel het nationaal storingsnummer 0800-9009 en informeer hulpdiensten (politie en/of brandweer) als dit nodig is. Neem daarna contact op met jouw WV.
