Elektramonteurs kunnen tijdens het werken aan elektriciteitsnetten te maken krijgen met vrije gasuitstroom. Dit gebeurt altijd onverwachts. Deze flyer bespreekt twee voorbeelden uit de praktijk. Door inademen van aardgas kun je al na drie ademteugen bewusteloos raken!

2: Steekvlam bij plaatsen reparatiemof

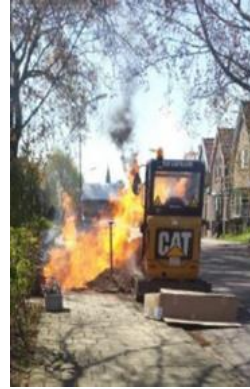
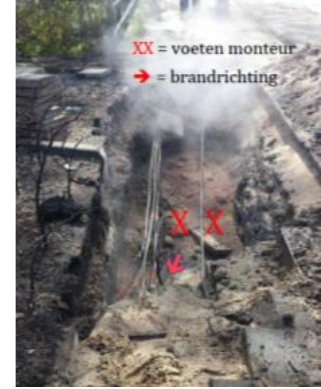
Twee elektramonteurs zijn bezig met het plaatsen van een krimpmanchet op een 10kV kabel. Bij de installatie gebruiken de monteurs een gasbrander. Vanaf het midden gaat ieder een kant op om de manchet van de mof naar de goede maat te krijgen. Tijdens het krimpen van het laatste deel - daar waar de kabel het beton ingaat - horen de monteurs gesis.

Kort daarop ontstaat vlak voor hun neus een grote steekvlam. De monteurs schrikken, maar zijn gelukkig alert genoeg om de sleuf snel te verlaten. Ze lopen hierbij geen brandwonden op.

Er blijkt een PE-gasleiding geraakt die direct onder de mof ligt. Deze is gesmolten en hierdoor gaan lekken. De elektramonteurs wisten niet dat deze gasleiding in de buurt lag. In hun werkplan is niet over de gasleiding gesproken, hij staat niet op tekening en bij het startwerkoverleg is dit niet benoemd.

Foto's: gasbrand en werkplek incident 2

Uit onderzoek blijkt later dat er wel KLIC-informatie is aangevraagd. Hierop is de gasleiding zichtbaar. Deze informatie is helaas alleen in de voorfase van het project gebruikt (het graven van de sleuf).

De monteurs hebben de 10 kV kabel niet over de hele lengte vrij gegraven, voordat ze met het plaatsen van de reparatiemof begonnen. Hierdoor bleef de gasleiding onnodig verstopt.

Een gasbrand mag je nooit zelf blussen. Dit brengt grote risico's met zich mee, zoals explosiegevaar. Een gasbrand moet bij voorkeur worden bestreden door het stoppen van de gastoevoer. Dit mag alleen door een vakkundig persoon worden uitgevoerd.

Krijg jij tijdens je werk onverwachts te maken met gasuitstroming? Verlaat dan direct je werkplek en zorg dat jij je buiten de gevarezone bevindt. Bel het nationaal storingsnummer 0800-9009 en informeer hulpdiensten (politie en/of brandweer) als dit nodig is. Neem daarna contact op met jouw WV.
