Incident 1: Kabelknip met reciprozaag

Incident 2: Verkeerde aanname

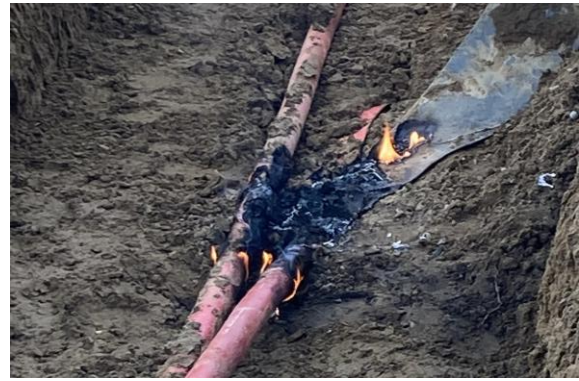
Een team grondwerkers moet een elektriciteitskabel rooien. Op locatie liggen twee kabels naast elkaar. De juiste kabel is door een WV geselecteerd, geknipt en overgedragen. De grondwerkers komen aan bij een verkeerskruising, waarna de kabels niet meer visueel te volgen zijn.

Na de kruising graven ze een put en vinden ze beide kabels. Ze gaan ervan uit dat beide kabels op dezelfde manier verder lopen. Met een reciprozaag zagen ze de gewenste kabel door, maar ze zagen daarbij in een verkeerde, onder spanning staande kabel. Dit leidt tot een vlamboog. Gelukkig raakt niemand gewond!

De juiste kabel was niet meer visueel te volgen vanwege de kruising. De grondwerkers dachten dat de kabels op dezelfde manier verder liepen, maar deze aanname klopte niet.

De kabel had opnieuw geselecteerd moeten worden. Daarnaast hadden de grondwerkers een veiligheidsknipapparaat moeten gebruiken in plaats van een reciprozaag. In een sleuf mogen nooit kabels worden doorgehaald met een reciprozaag!
